**Bombinhas, 02 de Janeiro de 2017**

**RELATÓRIO OPERACIONAL  
ÁGUAS DE BOMBINHAS  
SISTEMA DE ABASTECIMENTO DE ÁGUA SAA BOMBINHAS  
ROMPIMENTO DA ADUTORA DA ETA ZIMBROS**

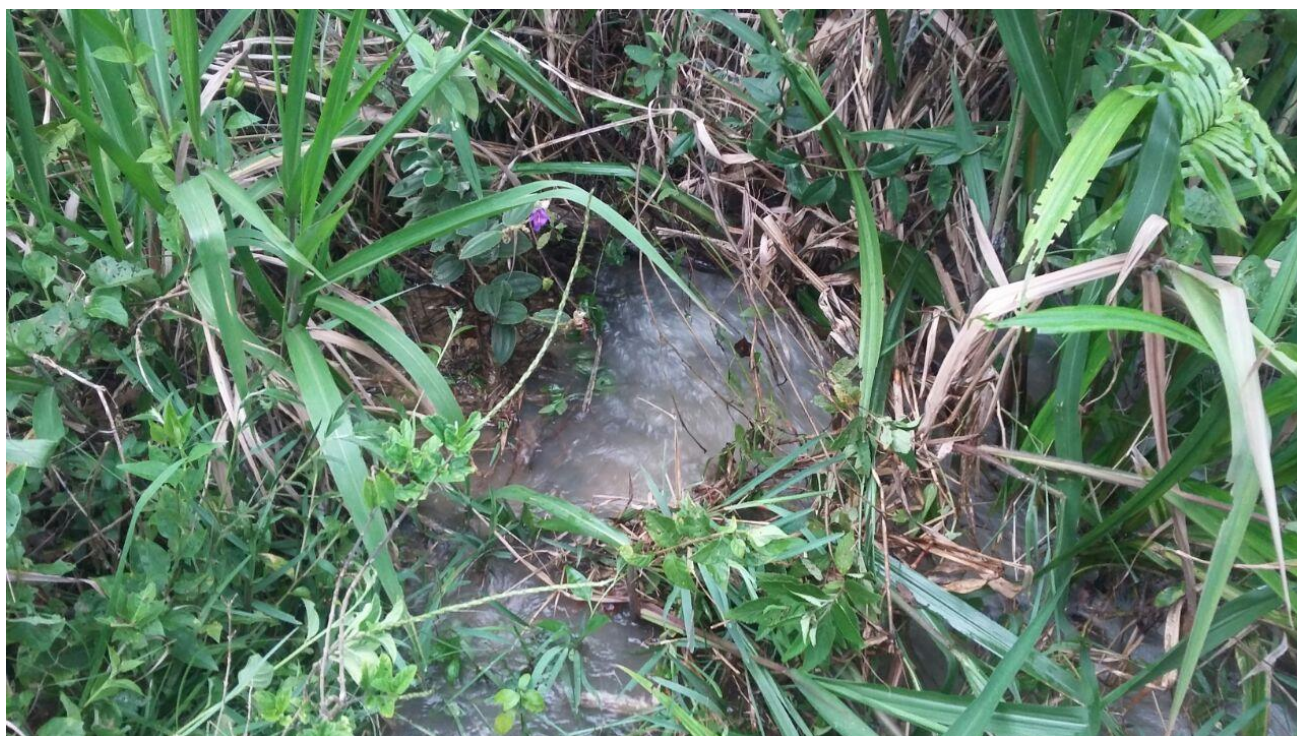
O rompimento da adutora foi percebido devido a uma queda brusca na vazão de chegada de água bruta na ETA Zimbros, que forçou a parada da estação. Como no mesmo dia alguns colaboradores haviam visitado a barragem e se certificado de que havia um nível adequado de reservação, que provavelmente ainda se mantia constante devido às fortes chuvas na região, imediatamente pensou-se na possibilidade de rompimento na rede ou de abertura de algum registro em sua extensão. Prontamente iniciou-se uma verificação de toda a rede, com o objetivo de identificar alguma anormalidade em sua operação. Às 19:17h foi localizado um rompimento da rede de 250mm, com perda de grande volume d'água, como é mostrado na Figura 01. Com a identificação do rompimento e do vazamento, a equipe continuou a subida rumo à barragem de captação, para fechar os registros e minimizar a perda do volume de água. Iniciou-se neste momento uma mobilização do pessoal para garantir a manutenção da adutora em tempo hábil, bem como para o

Figura 01: Identificação de rompimento na adutora

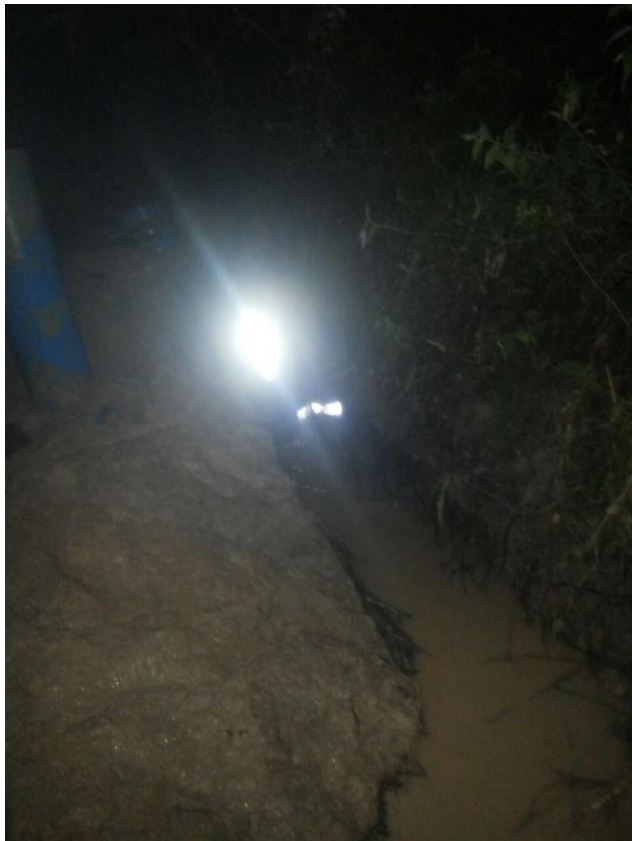
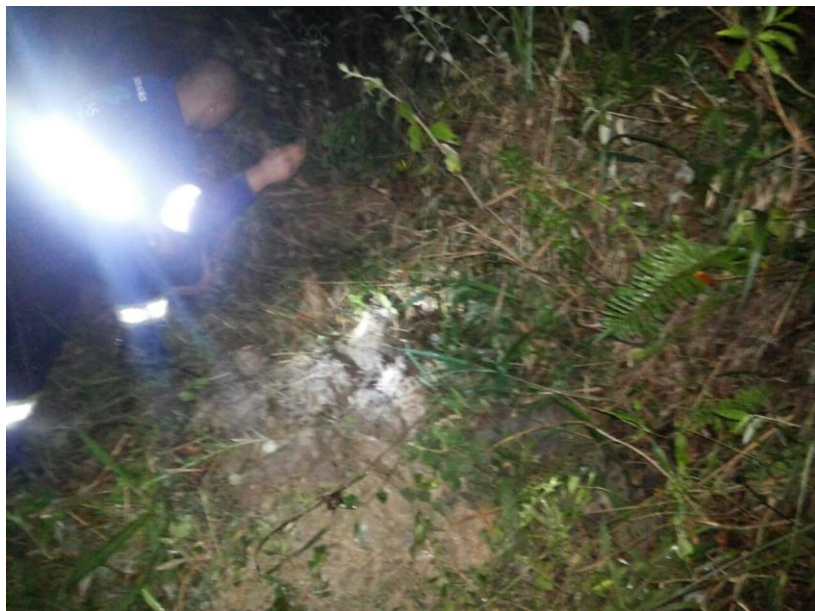
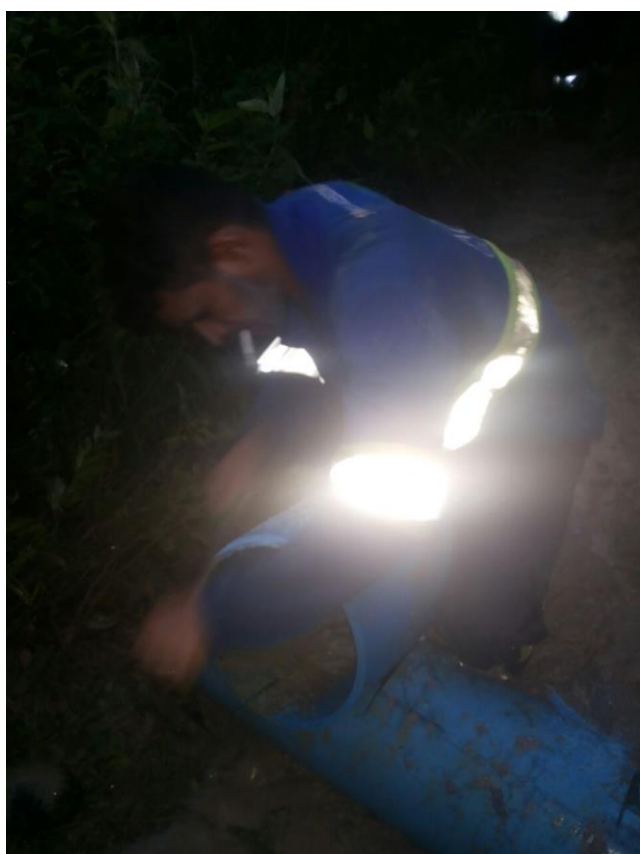
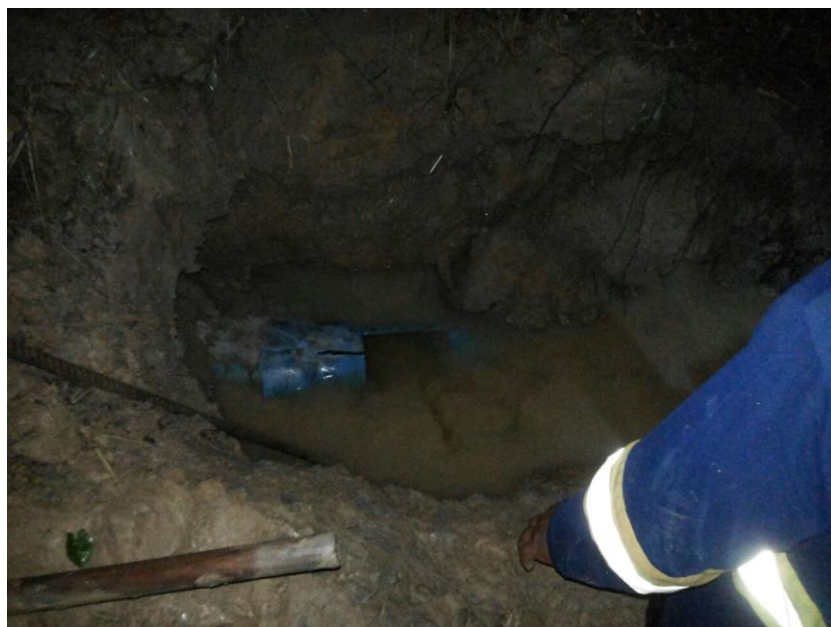
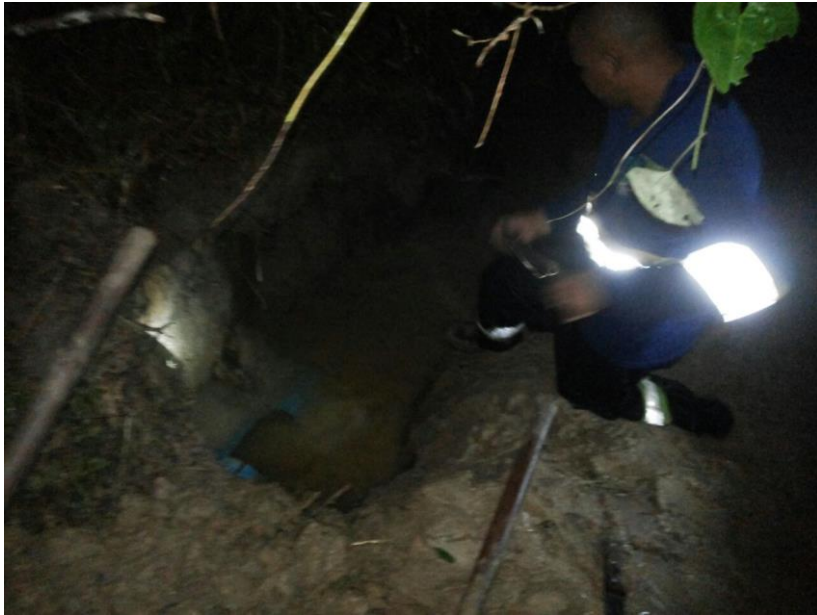
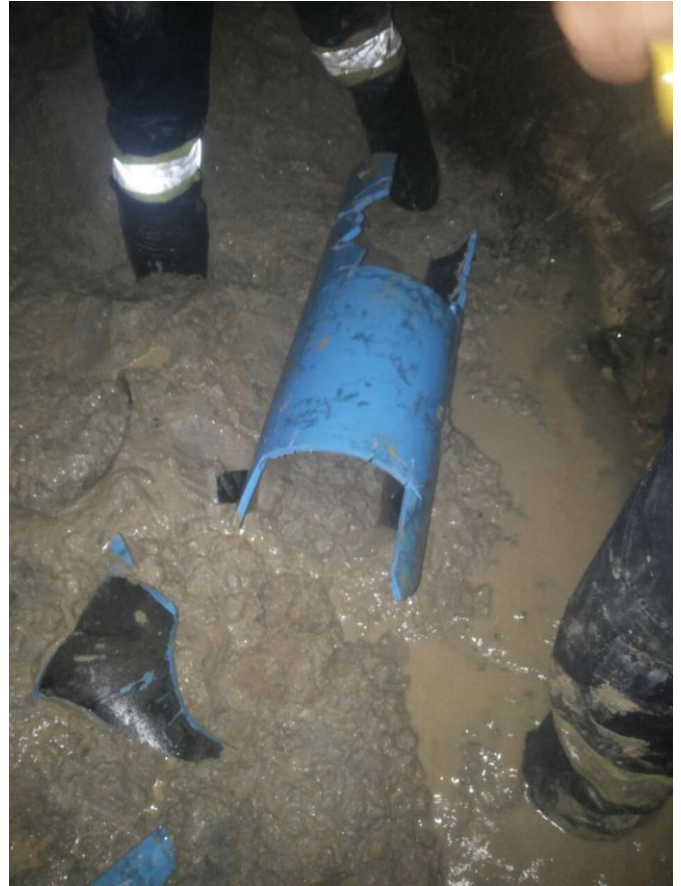
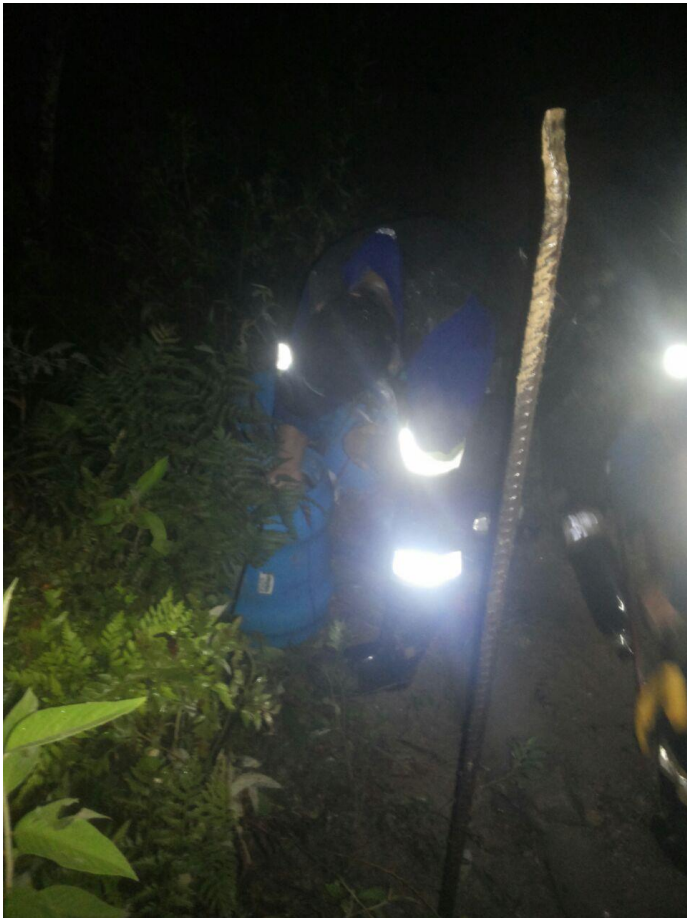
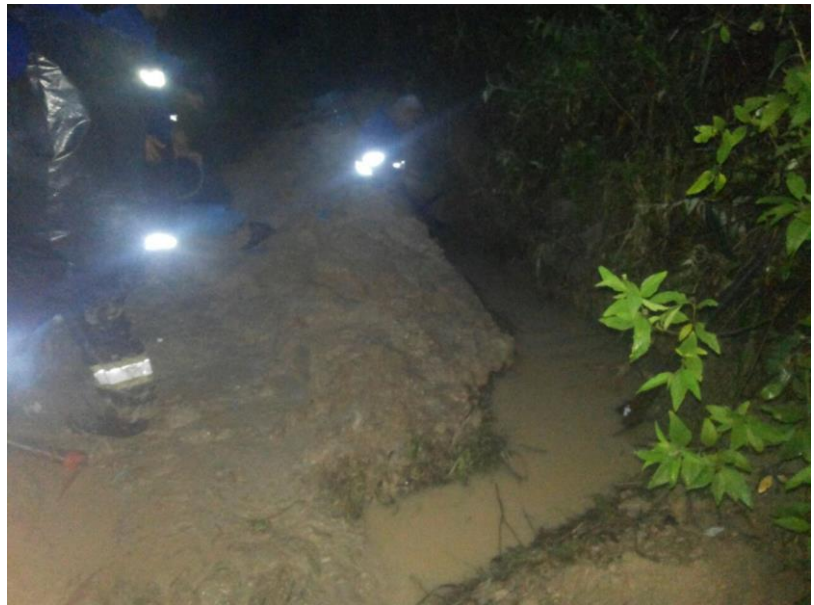
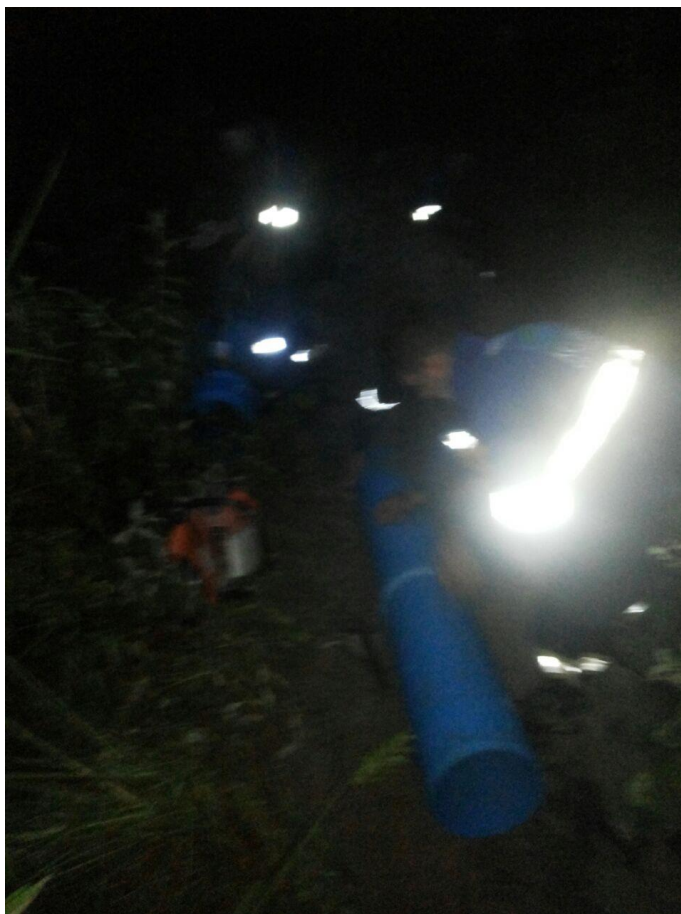
Figuras 02 a 11: Força tarefa para reparos na adutora durante a madrugada

A força tarefa montada para o reparo da adutora continuou os trabalhos durante toda a madrugada, e por volta de 5h da manhã de domingo a manutenção já estava quase concluída, e acreditava-se que a adutora poderia em breve entrar em carga novamente. No entanto, verificou-se pouco tempo depois que as chuvas fortes provocaram o rompimento da adutora em mais dois pontos, um localizado no morro do Parque, e outro ao lado da ETA, na travessia do riacho que atravessa o Bairro. As Figuras 02 a 11 mostram os trabalhos de manutenção na adutora durante a madrugada.

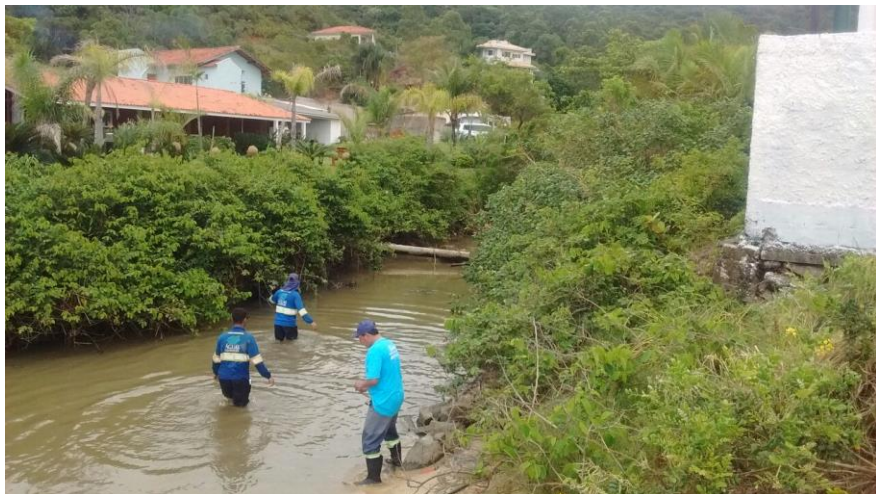
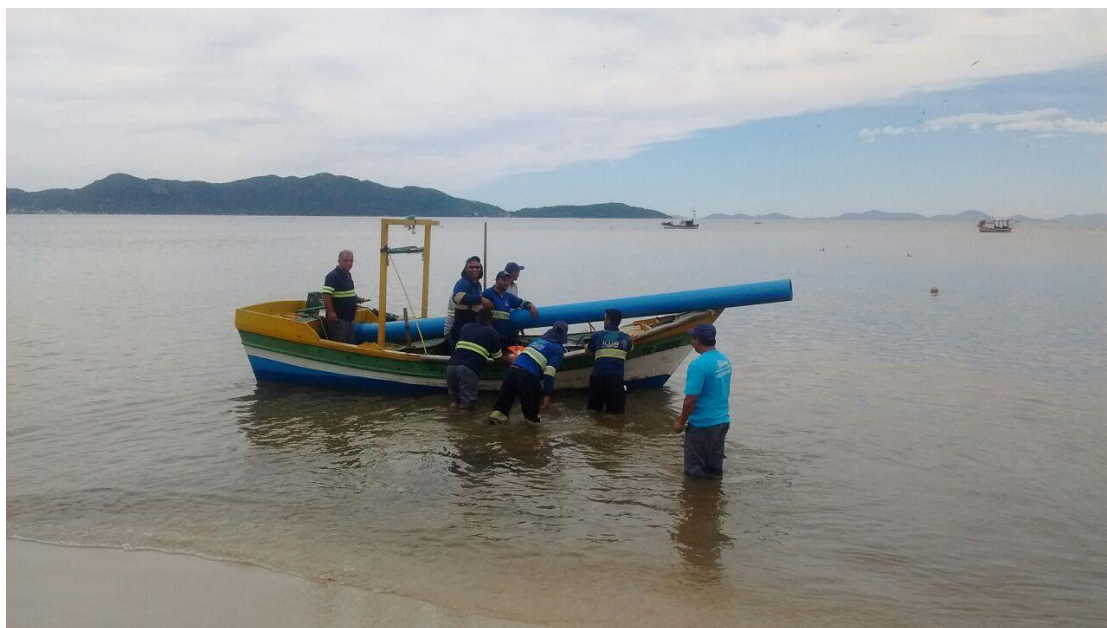
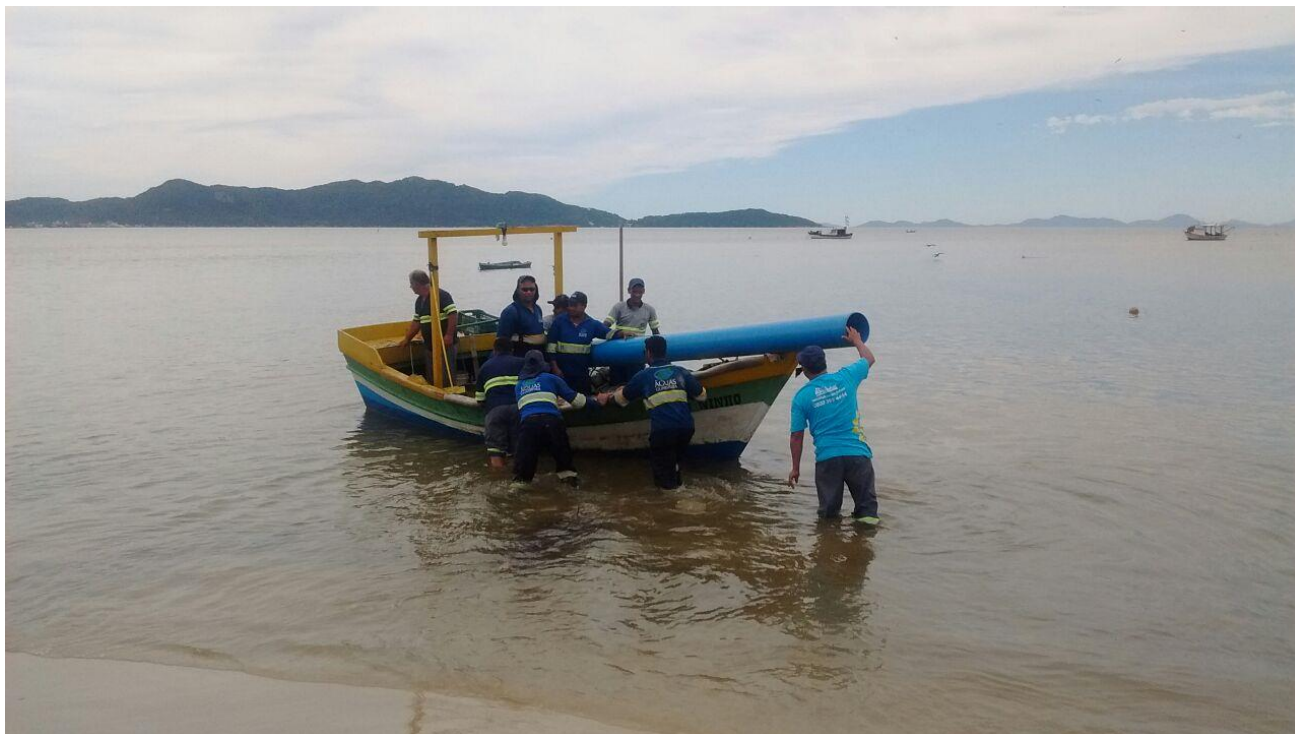
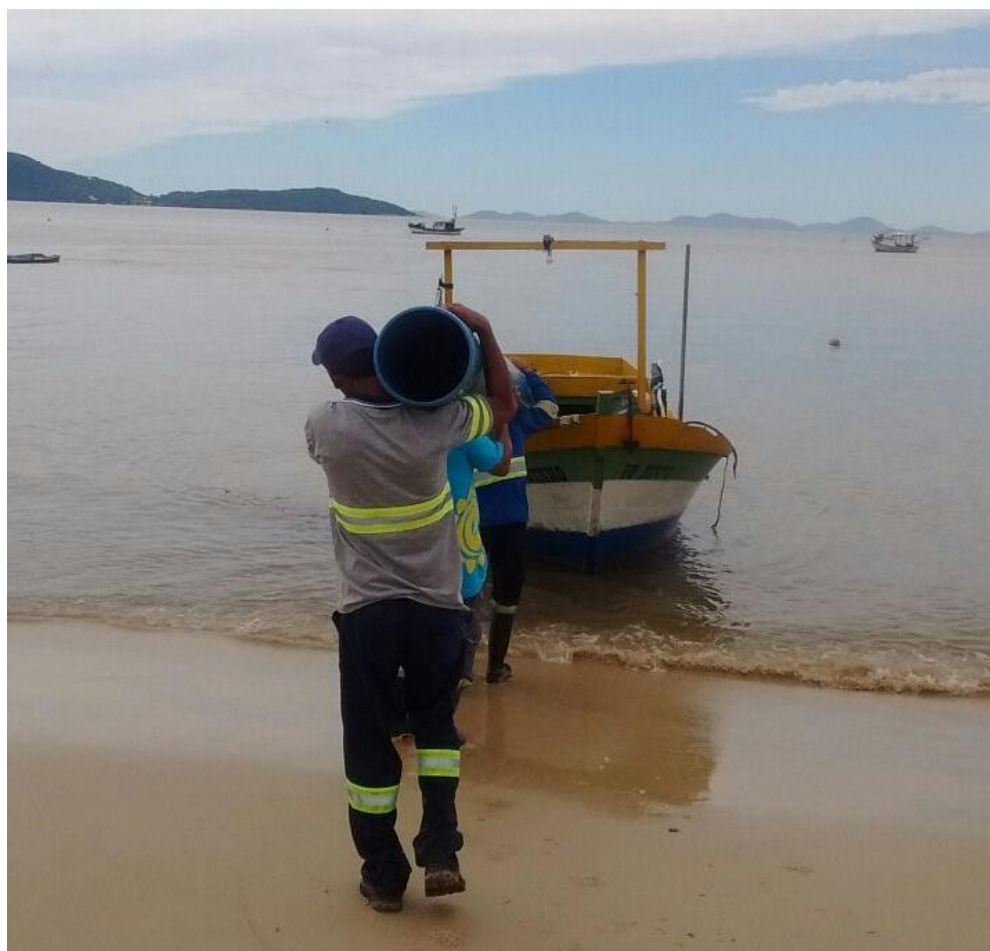
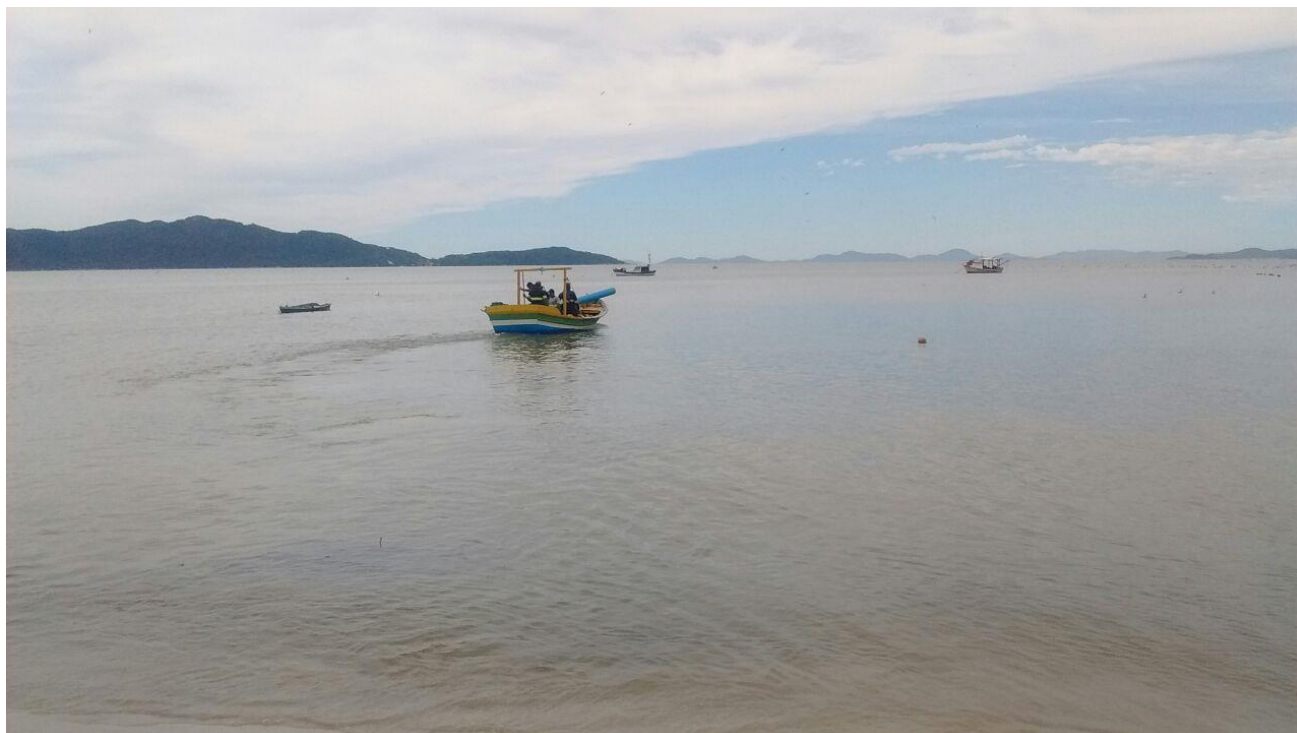
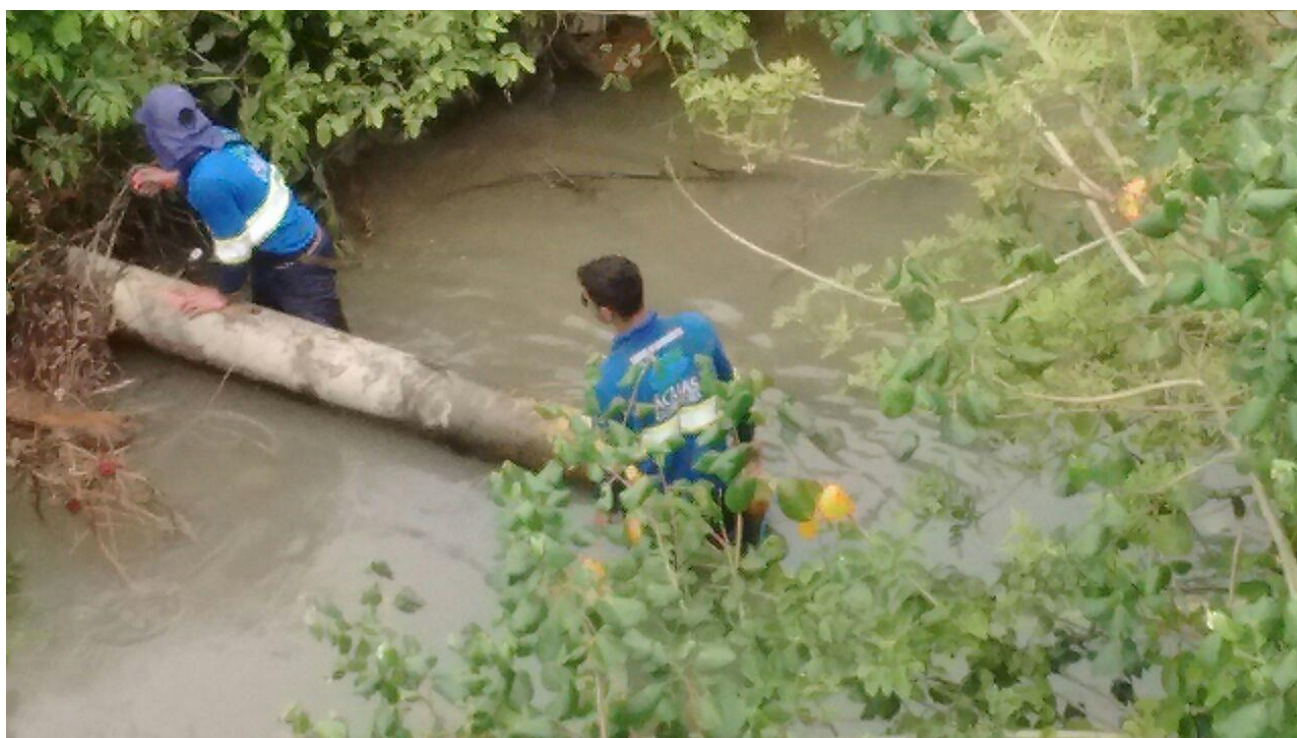
Figuras 12 a 17: Uso de barca para reparos na adutora

Para os reparos na adutora que passa pelo Rio ao lado da ETA, foi utilizada uma barca para facilitar a substituição e ancoragem da tubulação. As fotos 12 a 17 mostram este trabalho. Neste momento, a previsão era de conseguir restabelecer o abastecimento por volta de 13h. Durante todo o processo, a Águas de Bombinhas esteve em contato estreito com a Prefeitura do município, informando-os dos progressos na manutenção.

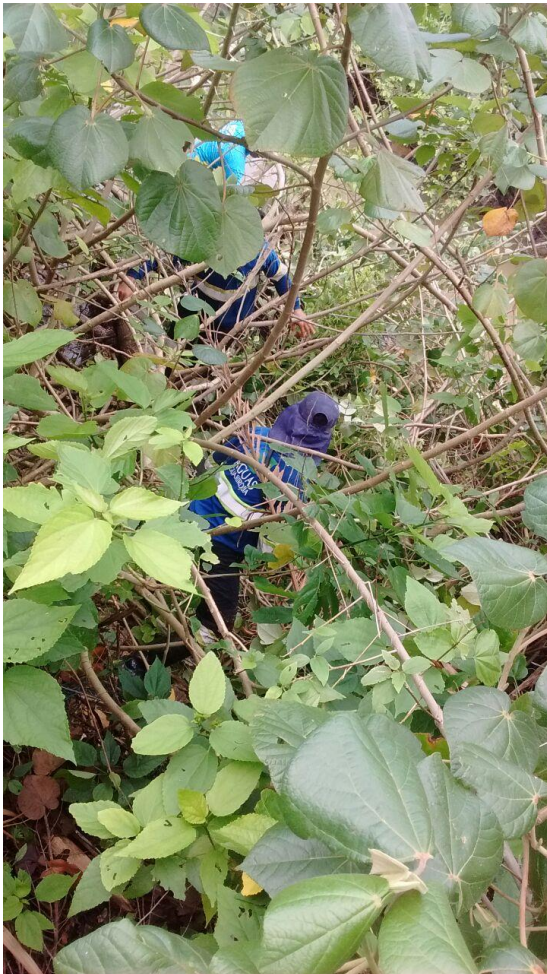
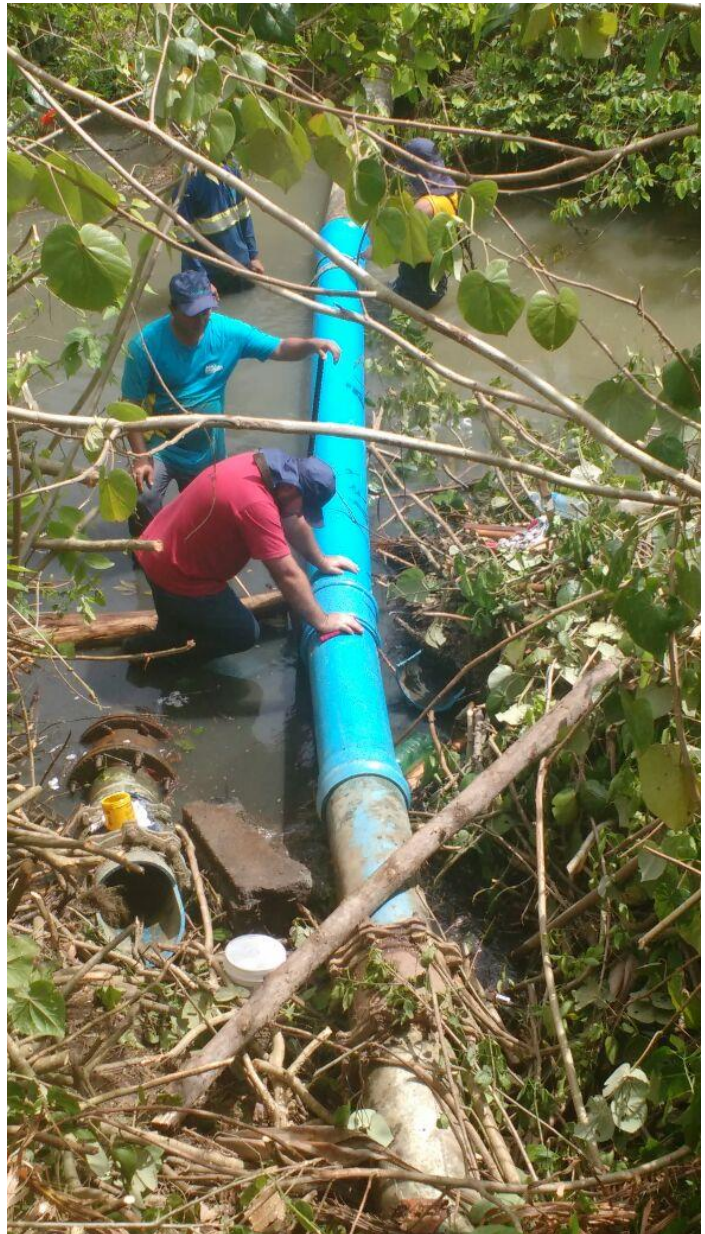
Fotos 17 a 19: Finalização dos reparos no ponto próximo à ETA

Por volta de 16h do dia primeiro de Janeiro foram concluídos os reparos do rompimento próximo à ETA.

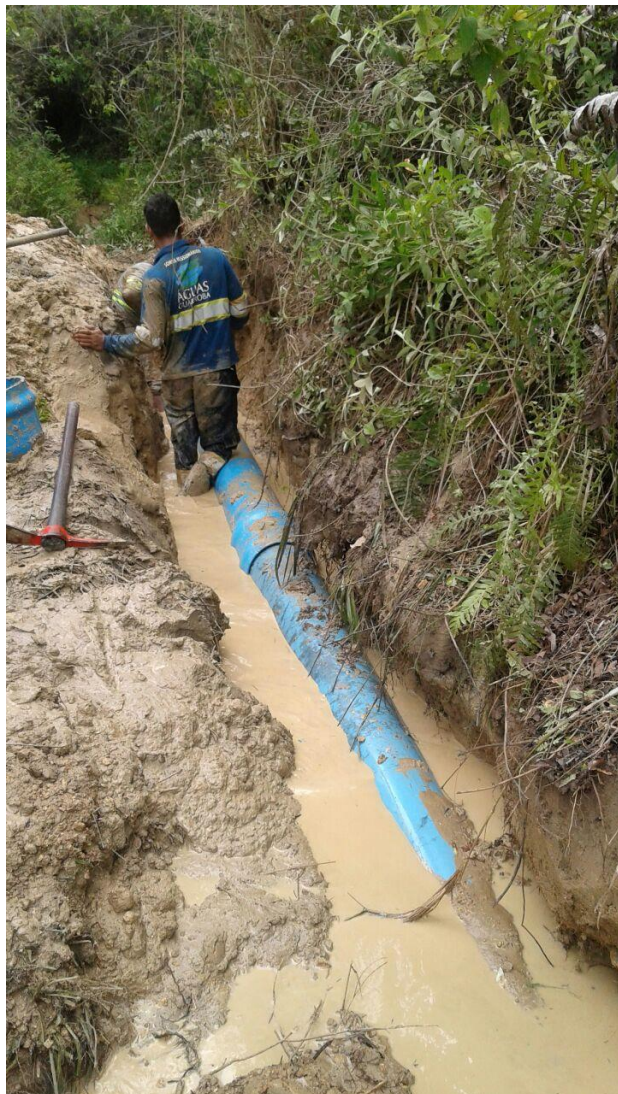
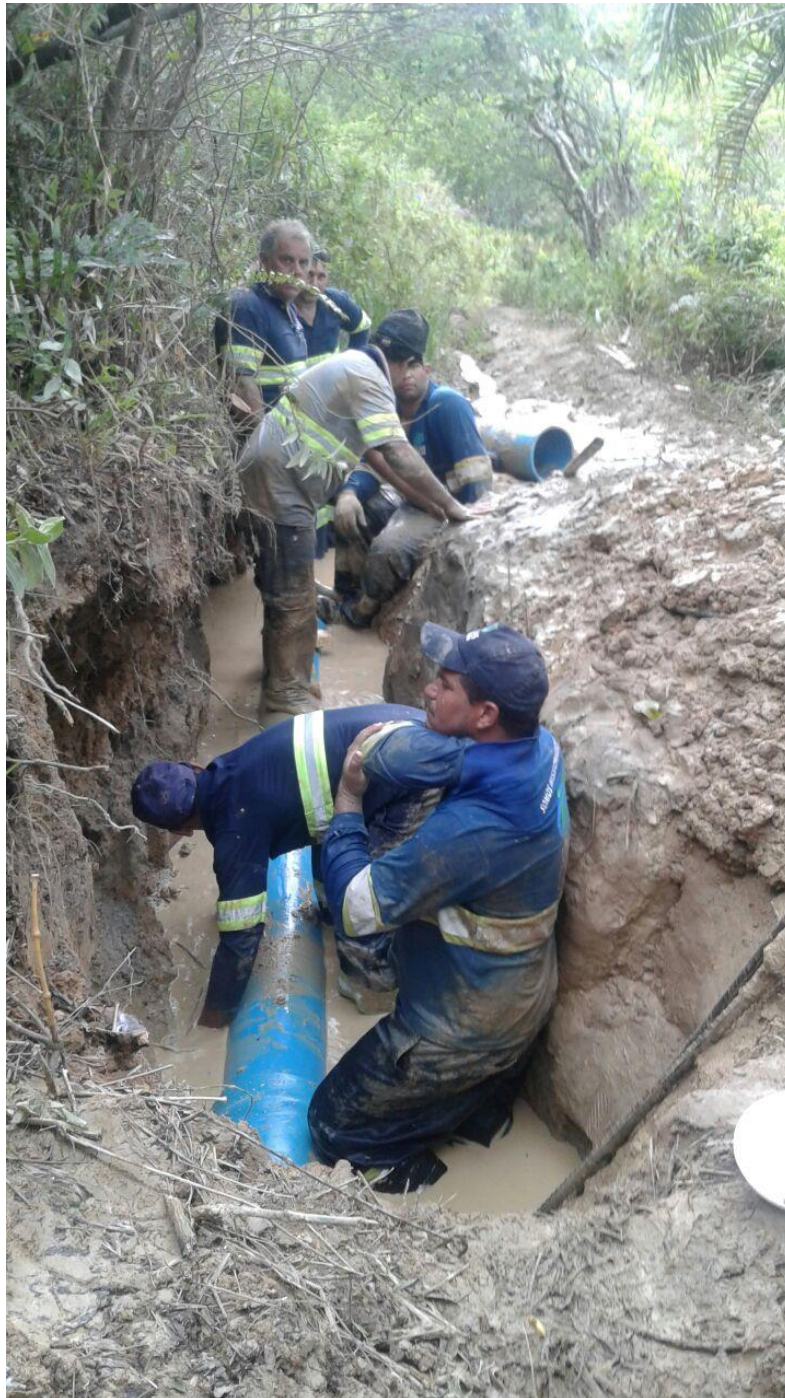
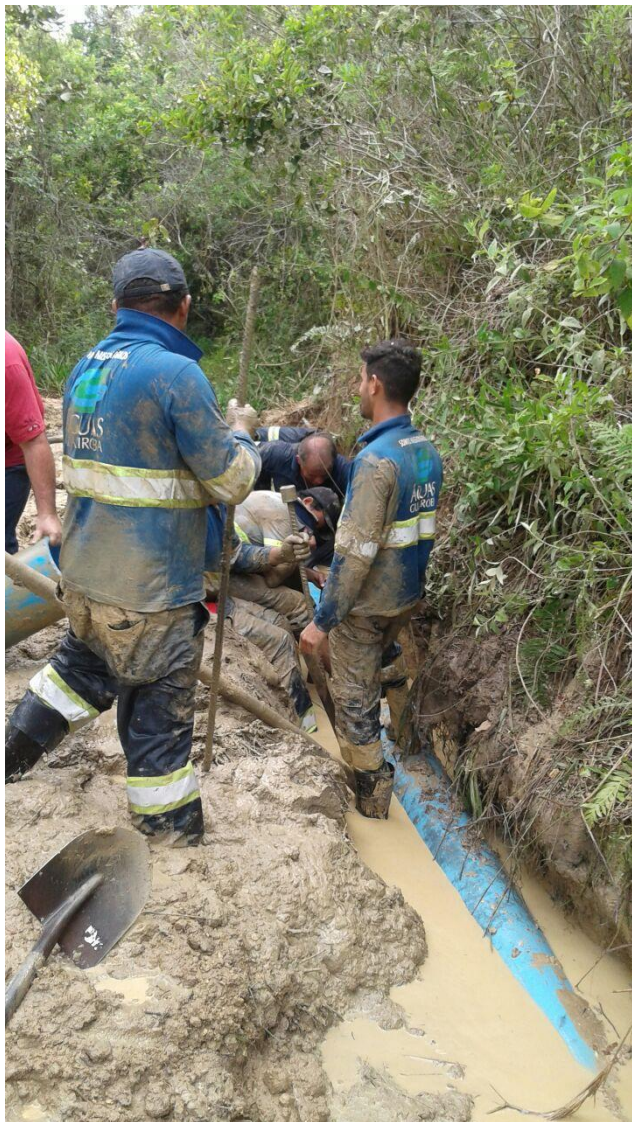
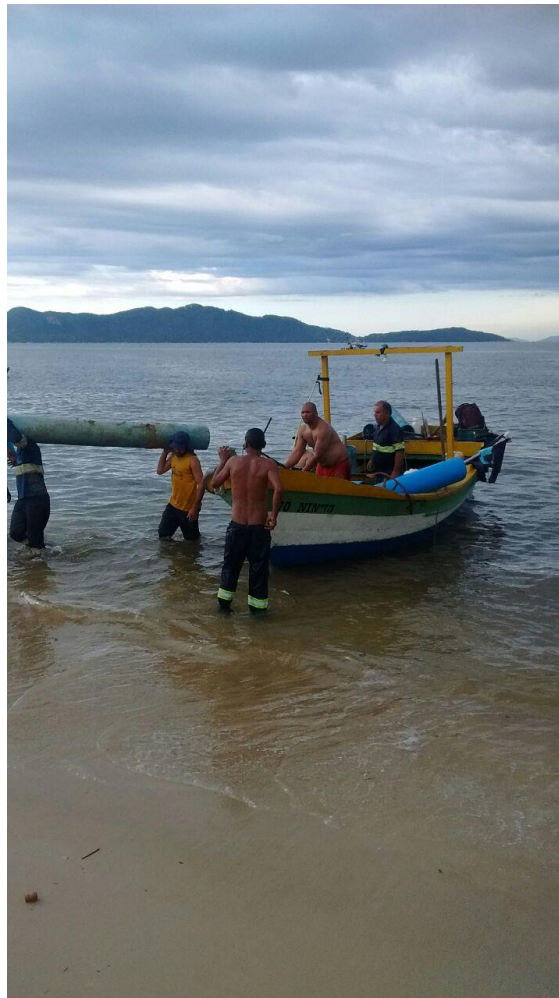
Figuras 20 a 23: Trabalhos de reparo na adutora no morro de Zimbros

Por volta de 18h do mesmo dia, foram concluídas as obras de reparo no morro do Parque de Zimbros, como mostram as fotos abaixo.

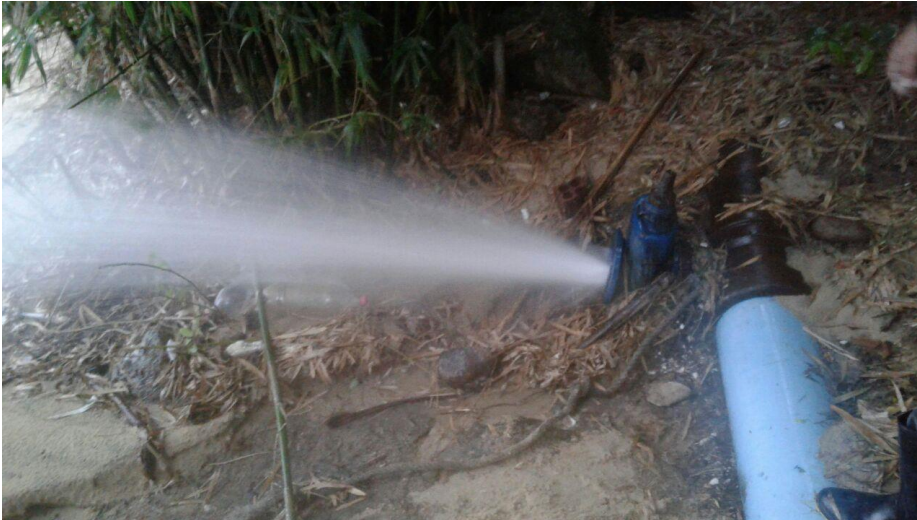
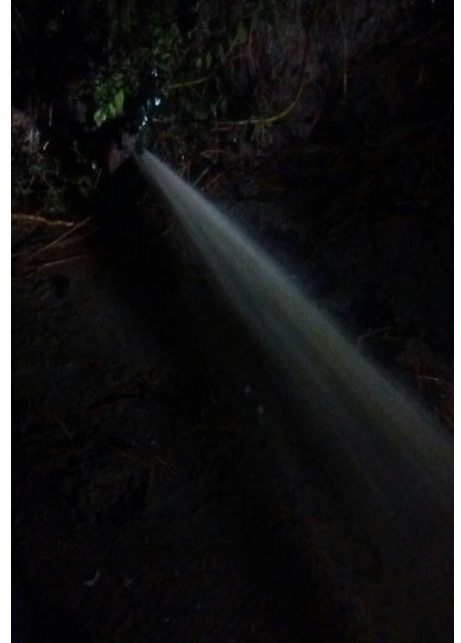
Com a finalização dos reparos no final da tarde, constatou-se que havia saída de carga na descarga, indicando o sucesso da operação, conforme mostrado na Figura 24. No entanto, observou-se que, embora esta primeira descarga tivesse saída, verificou-se que logo depois a água não chegava nem mesmo até a ventosa instalada na rede. Assim, a equipe voltou a monitorar a rede, para identificar o problema que estava impedindo a passagem de água, sendo provavelmente um entupimento em algum ponto da tubulação ou um bolsão de ar instalado na rede. Nisto, foi encontrada uma nova descarga na adutora, a qual foi aberta para verificar se era possível desobstruir a

rede. Foram efetuadas seguidas descargas, no entanto, não verificou-se a liberação de água na ETA.

Figuras 24 a 25: Descargas na adutora

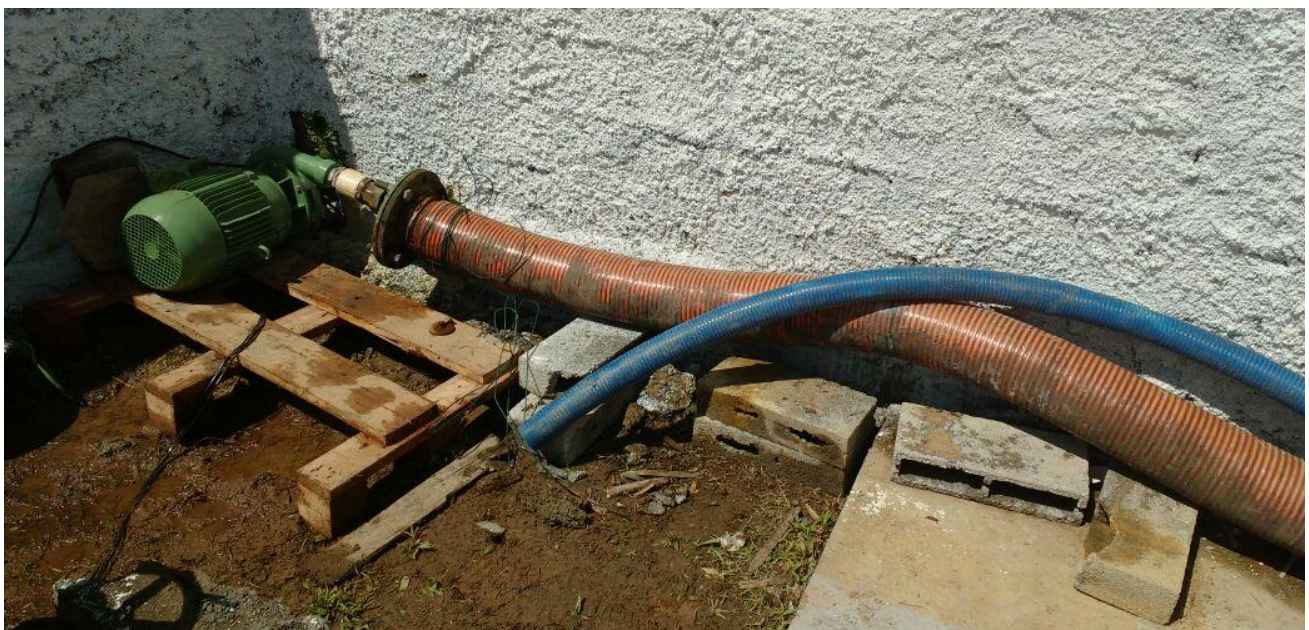
Figura 26: Injeção de água na rede em sentido contrário ao fluxo

Para tentar solucionar o problema, adotaram-se outras abordagens, como a execução de furos ao longo da extensão da adutora para identificar o ponto crítico, bem como a pressurização da rede no sentido inverso do fluxo, trabalho mostrado na Figura 26.

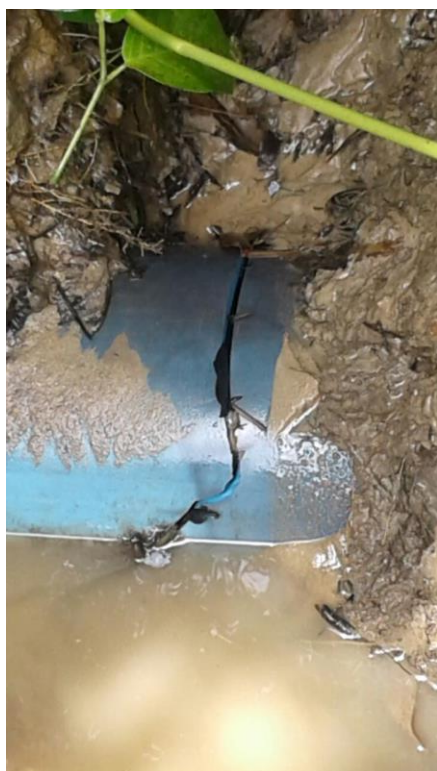
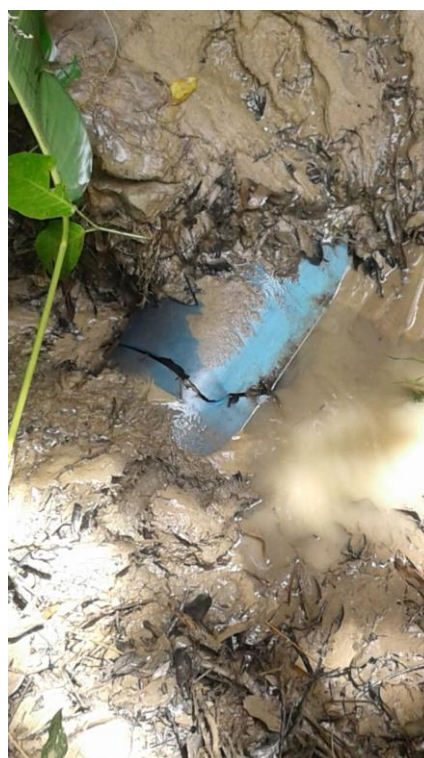
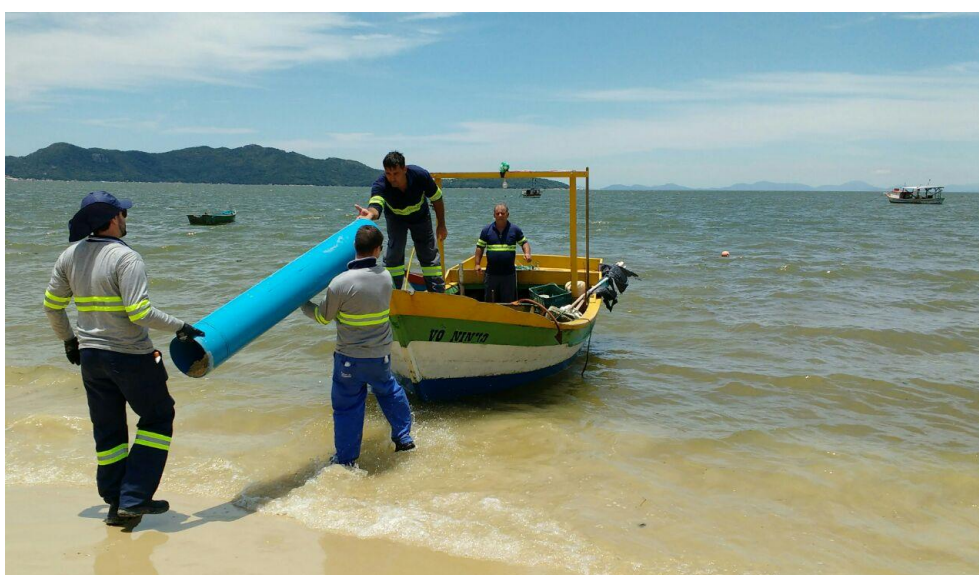
Além dos trabalhos realizados para a retirada de ar na rede, no dia 02 de janeiro por volta de meio-dia foi identificado mais um vazamento na adutora, desta vez próximo à captação. A força tarefa iniciou imediatamente o reparo do rompimento, que encontra-se no presente momento ainda em andamento.

Figuras 27 a 29: Reparos em andamento no dia 02 de janeiro
