# DIAGNÓSTICO SOCIOAMBIENTAL DA ÁREA URBANA CONSOLIDADA

**CONTRATO Nº 007/2018**

**OBJETO:** EXECUÇÃO DE SERVIÇOS DE ELABORAÇÃO DO DIAGNÓSTICO SOCIOAMBIENTAL DA ÁREA URBANA CONSOLIDADA DO MUNICÍPIO DE BOMBINHAS/SC.

**ALTO URUGUAI ENGENHARIA & PLANEJAMENTO DE CIDADES LTDA - EPP**

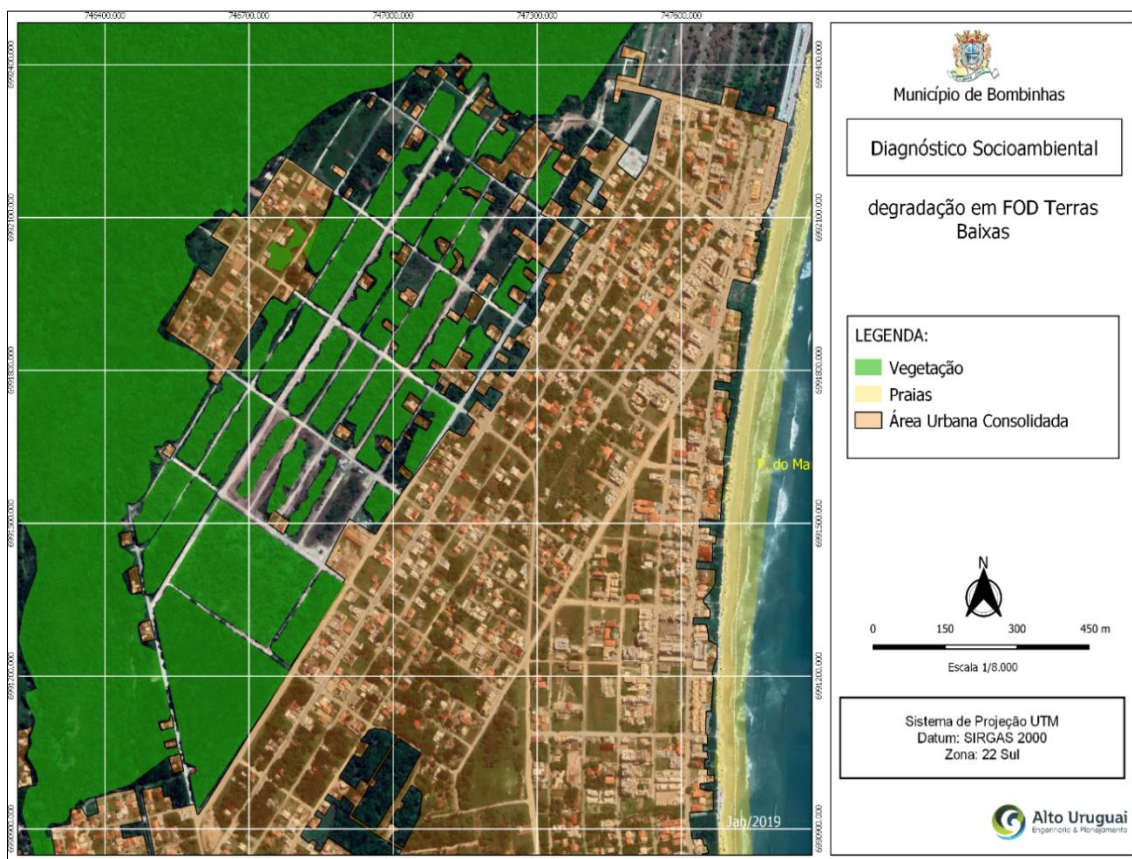
**Figura 20 – Fragmentos de FOD Formação Terras Baixas degradados em área em recuperação ambiental.**

Sobretudo, os remanescentes da FOD Formação das Terras Baixas existentes nessa área sofreram grande impacto devido à pressão imobiliária e o avanço da cidade sobre essas áreas que estão localizadas nas regiões propícias para a urbanização devido ao relevo, a proximidade com os pontos turísticos e as mais belas paisagens do município.

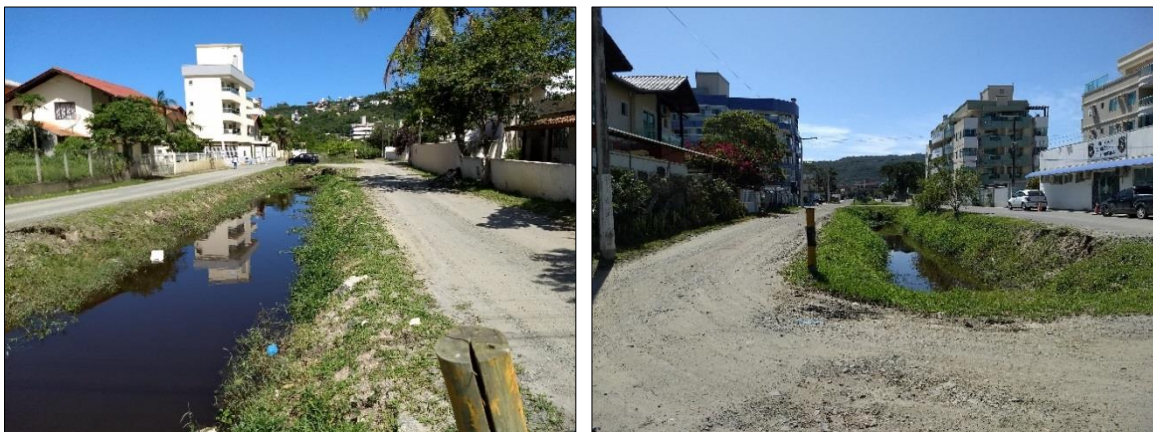
**Figura 37 – Aspecto do canal de Drenagem “Vala da Avenida Fragata”.**

Os principais cursos d'água do Município, mapeados em anexo, pela área urbanizada, é o Rio da Barra, entre Bombas e Zé Amândio, o Rio Barreiros paralelo à Rua Leopoldo Zarling, em Bombas, o Rio Passa Vinte, em Zimbros, e a retificação que formou a drenagem paralela à Avenida fragata, conhecida como “Avenida da Vala”, em Bombas. O curso foi caracterizado como vala de drenagem por estudo técnico contratado pela Prefeitura Municipal de Bombinhas.

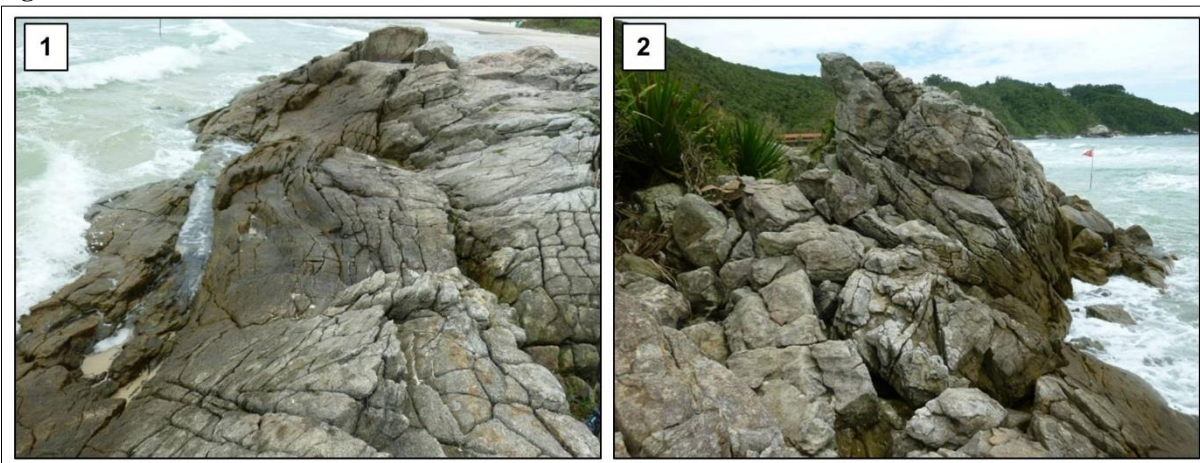
**Figura 53: Afloramentos do Granito Mariscal situado ao norte da Praia do Mariscal.**

O Granito Mariscal ocorre junto aos Granitoides Quatro Ilhas, sendo os melhores afloramentos encontrados no extremo norte da Praia do Mariscal.

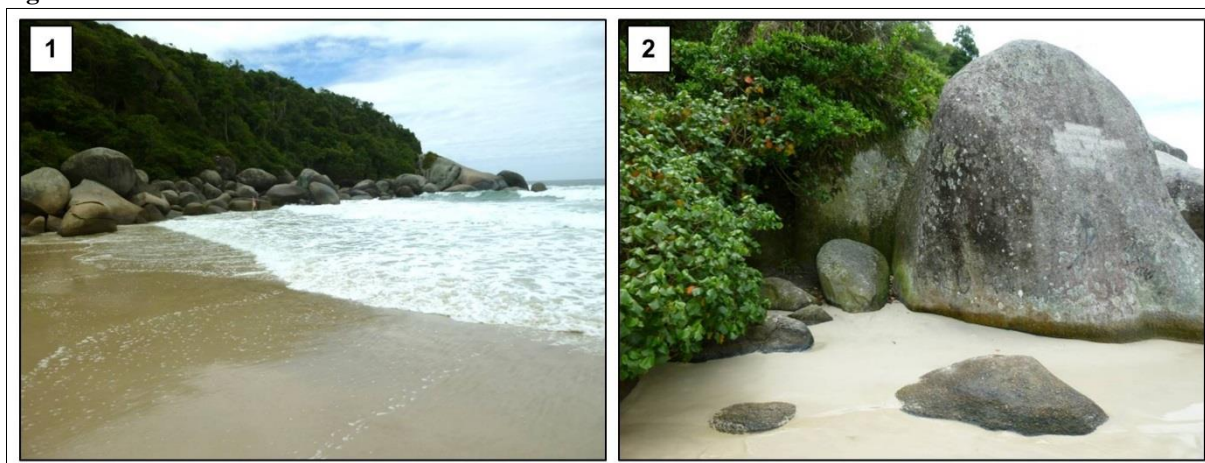
**Figura 55: Afloramentos do Granito Zimbros situados ao norte da Praia de Bombas.**

O Granito Zimbros constitui um corpo alongado na direção NE-SW, cujas melhores exposições são encontradas ao longo da costa no extremo sudoeste do município e a norte da Praia de Bombas. É composto por biotita sienogranitos a monzogranitos foliados, de coloração cinza clara a rosada, textura heterogranular grossa a porfírica, onde se destacam megacristais de feldspato alcalino perítico de 2 a 3 cm, em média. Os principais acessórios são alanita, titanita e ilmenita. Os minerais máficos ocorrem sob a forma de agregados e concentrações irregulares, com teores variáveis (BITENCOURT, 1996).

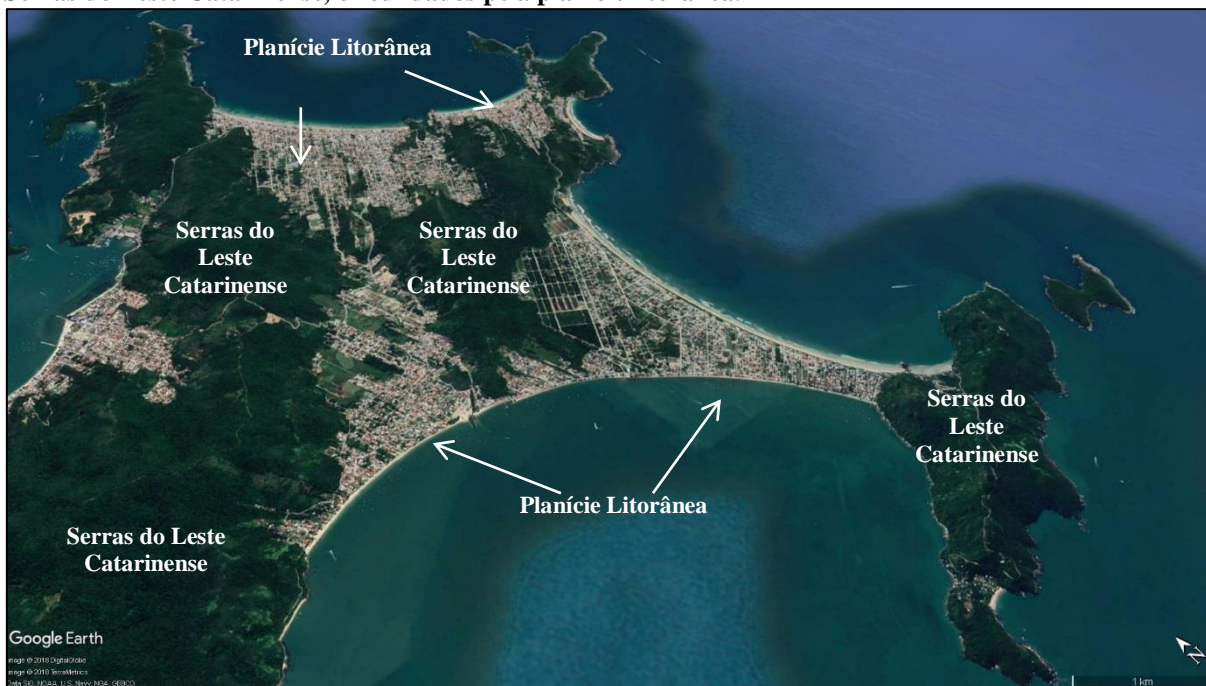
**Figura 60: Relevo do município de Bombinhas/SC composto por morros da unidade geomorfológica Serras do Leste Catarinense, circundados pela planície litorânea.**

Os morros com encostas íngremes e vales profundos podem favorecer a atuação de processos erosivos e movimentos de massa, principalmente em encostas desmatadas.

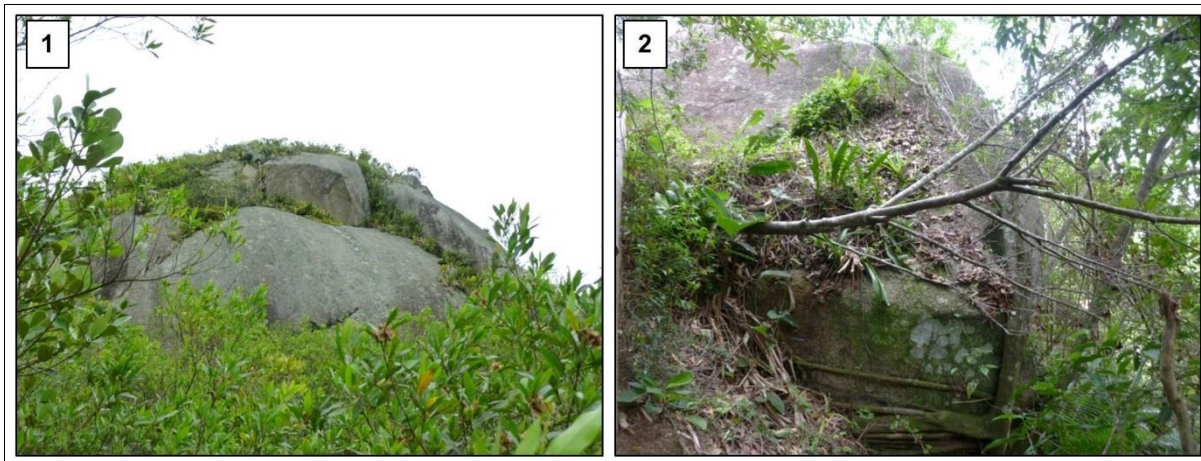
**Figura 63: (1) Afloramento do Granito Morro do Macaco do tipo lajeado; (2) Matação do Granito Morro do Macaco com fixação de espécimes vegetais que contribuem para a alteração da rocha e consequente desenvolvimento do solo.**

No município de Bombinhas o Morro do Macaco é enquadrado nesta unidade, por possuir um grande número de afloramentos rochosos. Também pode ocorrer associada aos Cambissolos, visto que em muitos pontos onde há o desenvolvimento destes solos, também ocorrem afloramentos rochosos.

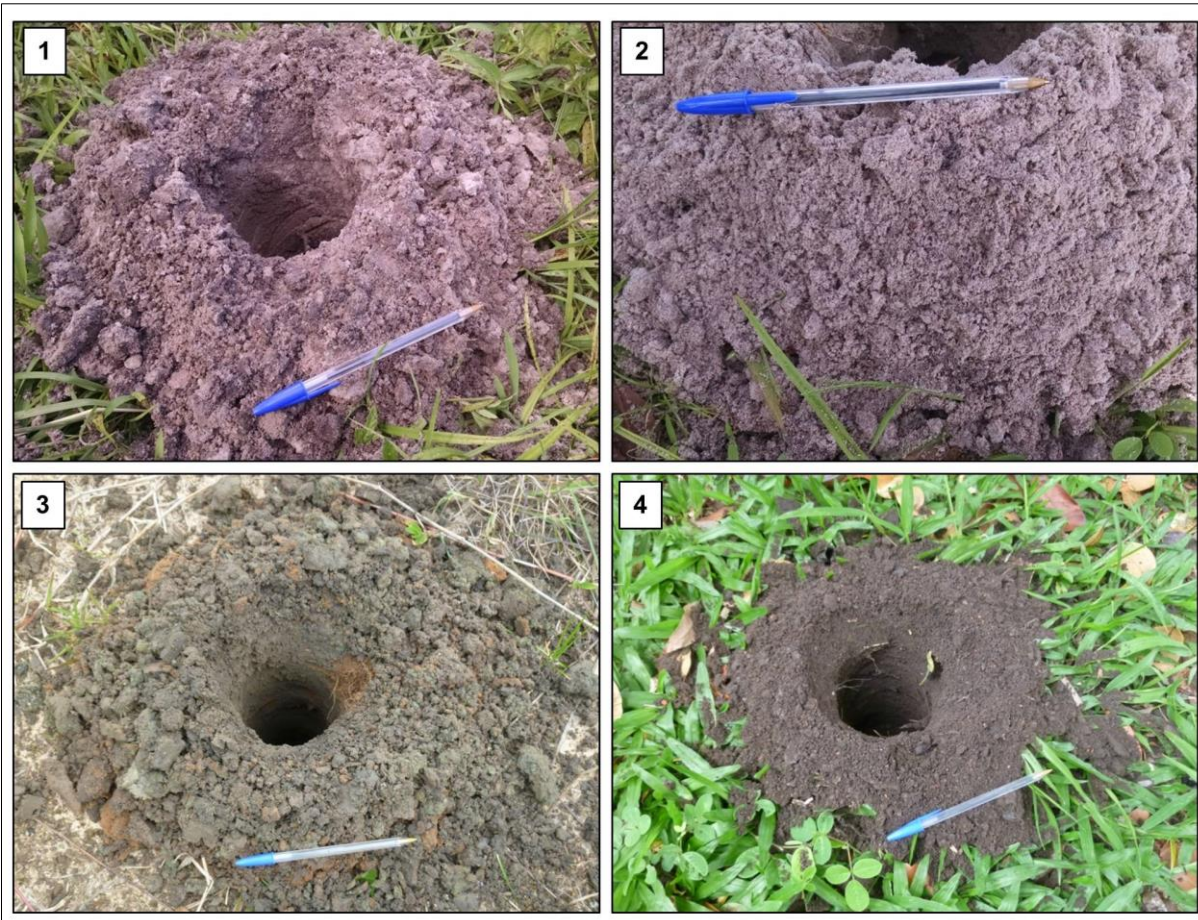
**Figura 64:** (1), (2) e (3) Podzol de textura arenosa, com colorações acinzentadas; (4) Podzol de textura arenosa com maior teor de argila e matéria orgânica.

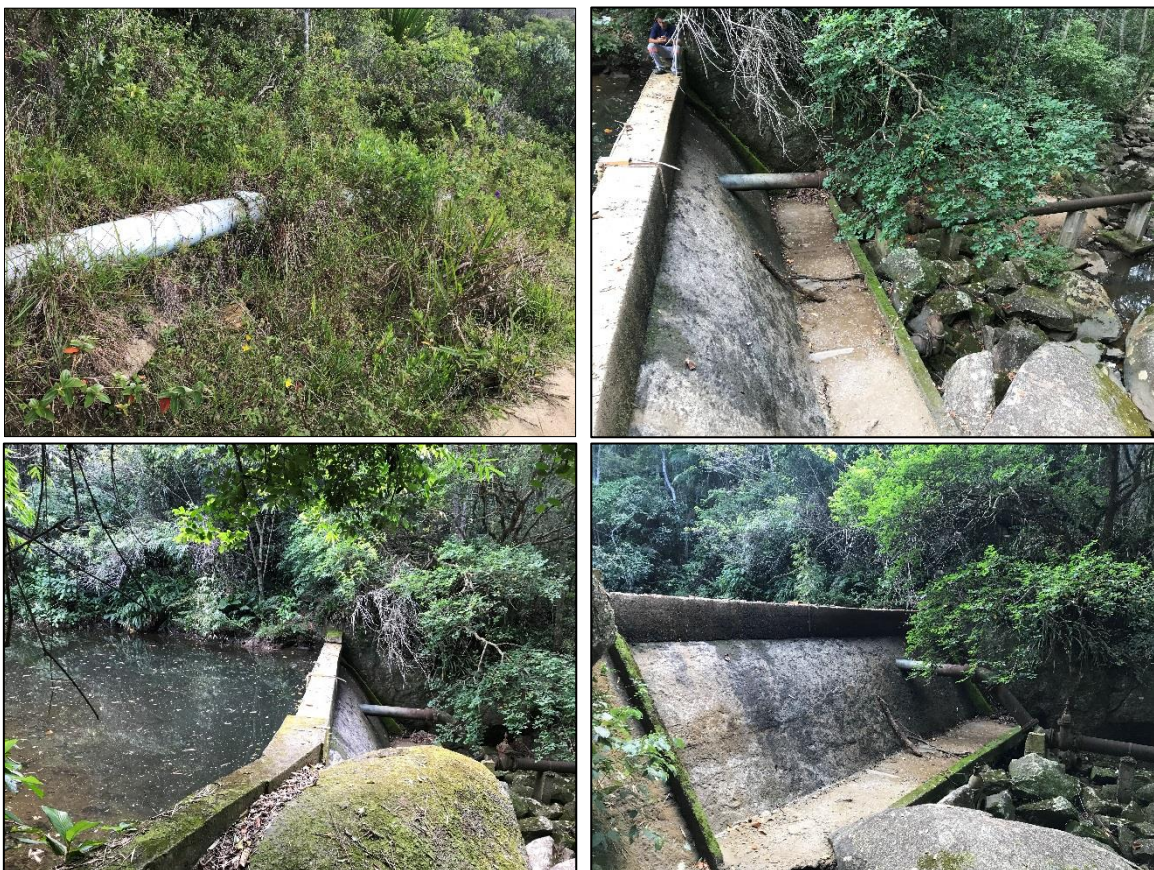
**Figura 69 – Captação de Água.**

A captação de água bruta no rio da Lagoa é realizada cerca de 500 metros a montante da sua Foz na Enseada de Zimbros. No local da captação foi executada uma barragem de nível para que a água fosse estocada. A adutora de água bruta encaminha a água captada a ETA Zimbros por gravidade e possui 1.830 metros de extensão em tubos de PVC-DE FOFO no diâmetro de 250 mm (PMSB, 2010).

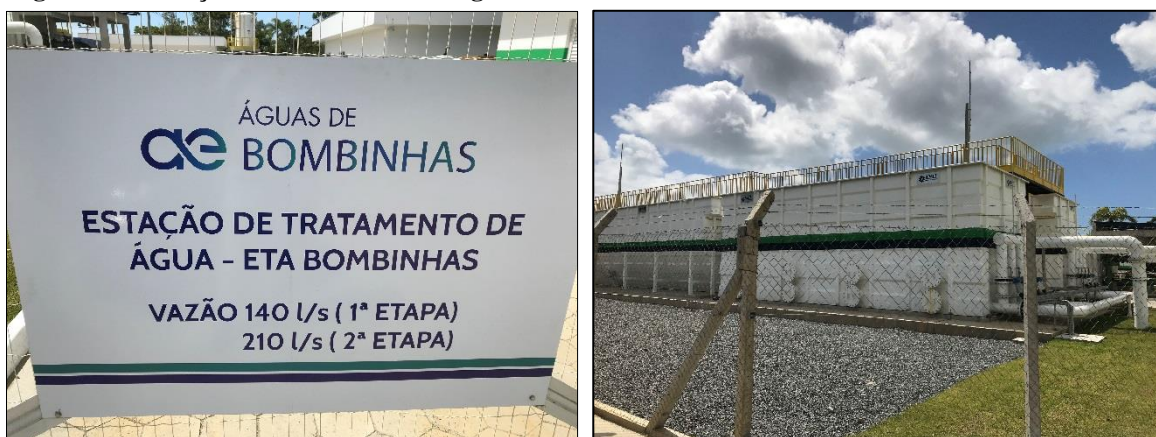
**Figura 70 – Estação de Tratamento de Água – ETA BOMBINHAS.**

A nova ETA de bombinhas foi construída para sanar a demanda no abastecimento de Água no município. A ETA Possui capacidade de tratamento de 140l/s na primeira etapa e 210 l/s na segunda etapa.

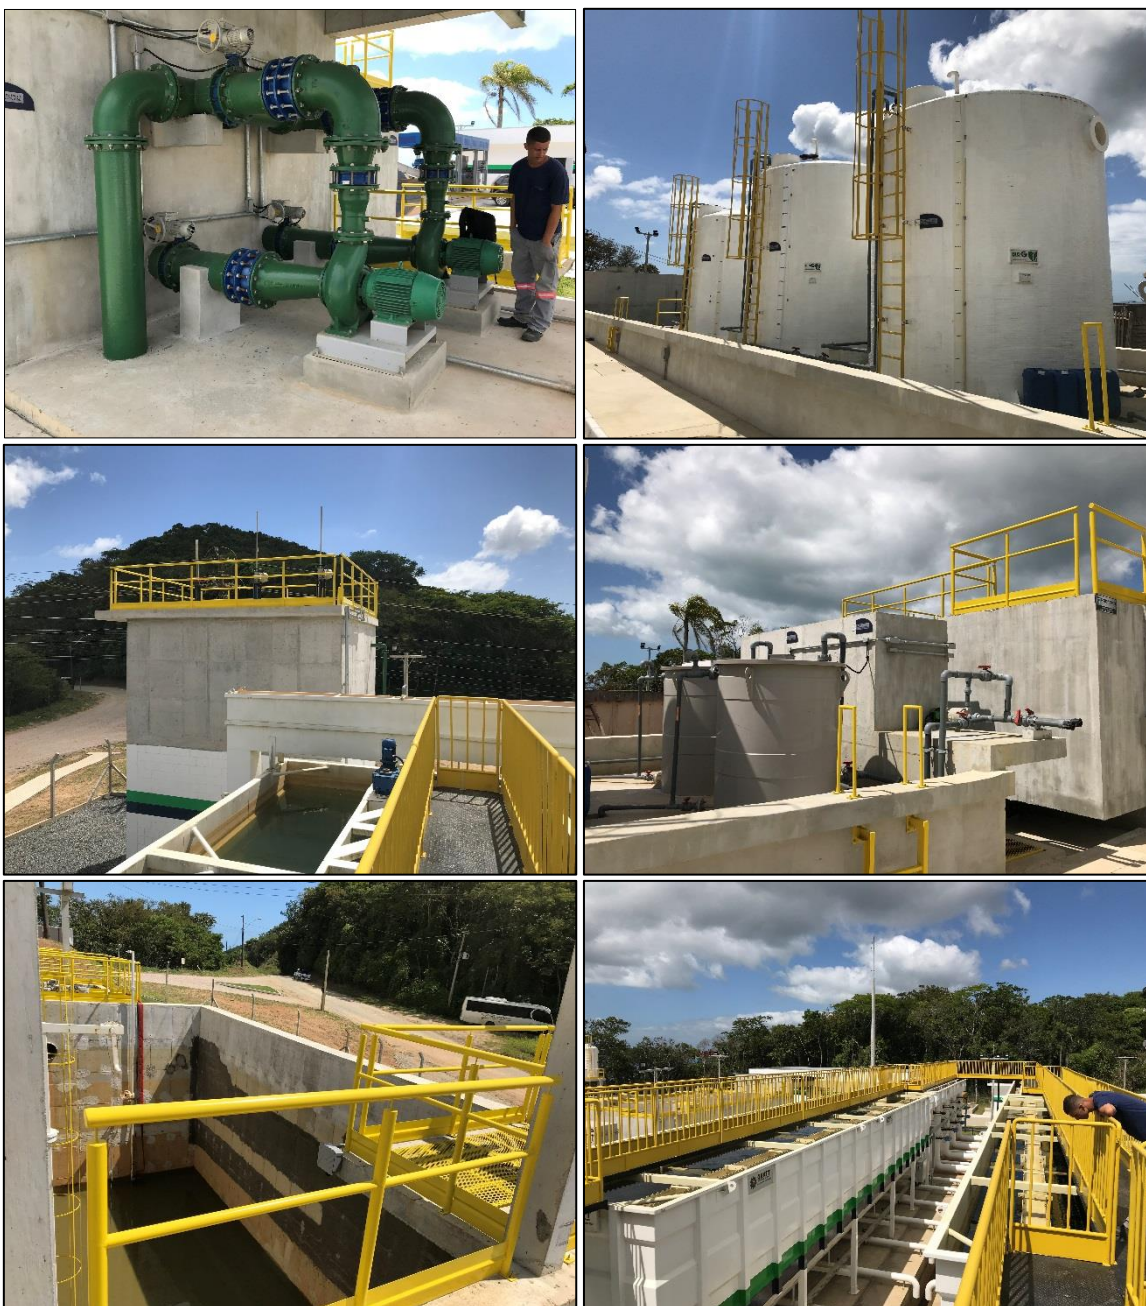
**Figura 71 – Estação de Tratamento de Água – ETA BOMBINHAS.**

A estação de tratamento de água recebe água bruta advinda da estação de captação localizada no Rio Tijucas. O sistema conta com Filtros, decantadores, desinfecção, laboratórios de análise da qualidade da água e monitores de telemetria para visualização em tempo real de todo o sistema de tratamento, onde o mesmo aponta as falhas e o local destas.

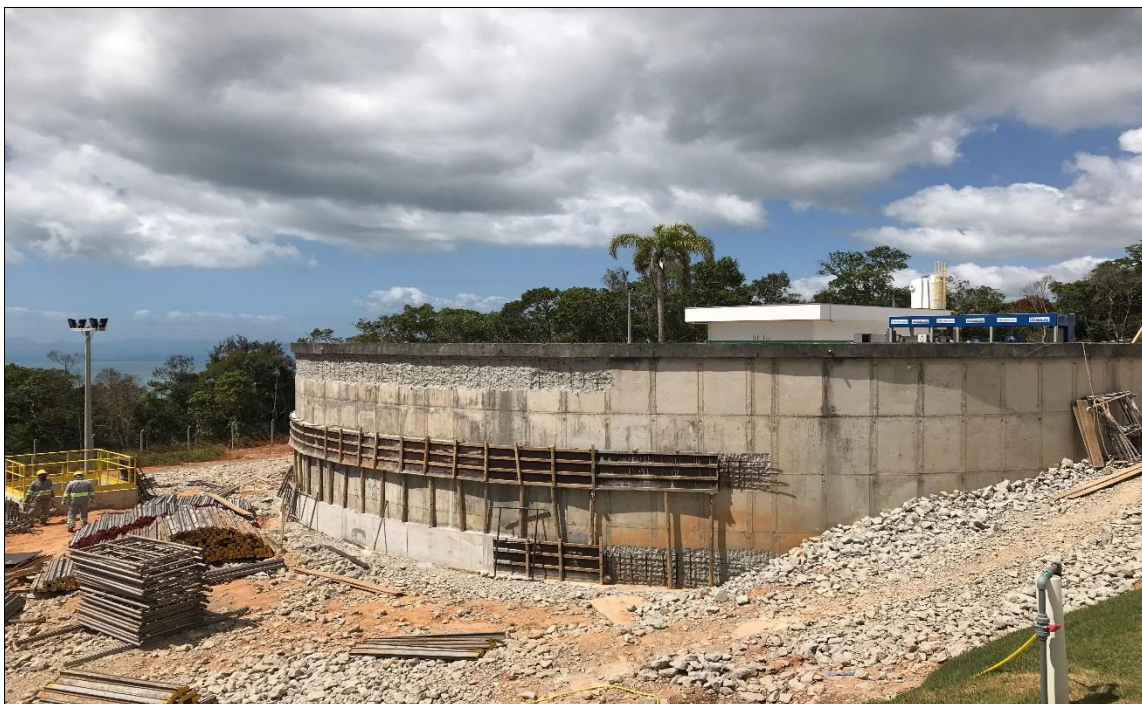
**Figura 72 – Decantador em construção.**

A estrutura está recebendo a construção de um novo decantador, o qual será responsável pela nova capacidade de tratamento (segunda etapa).

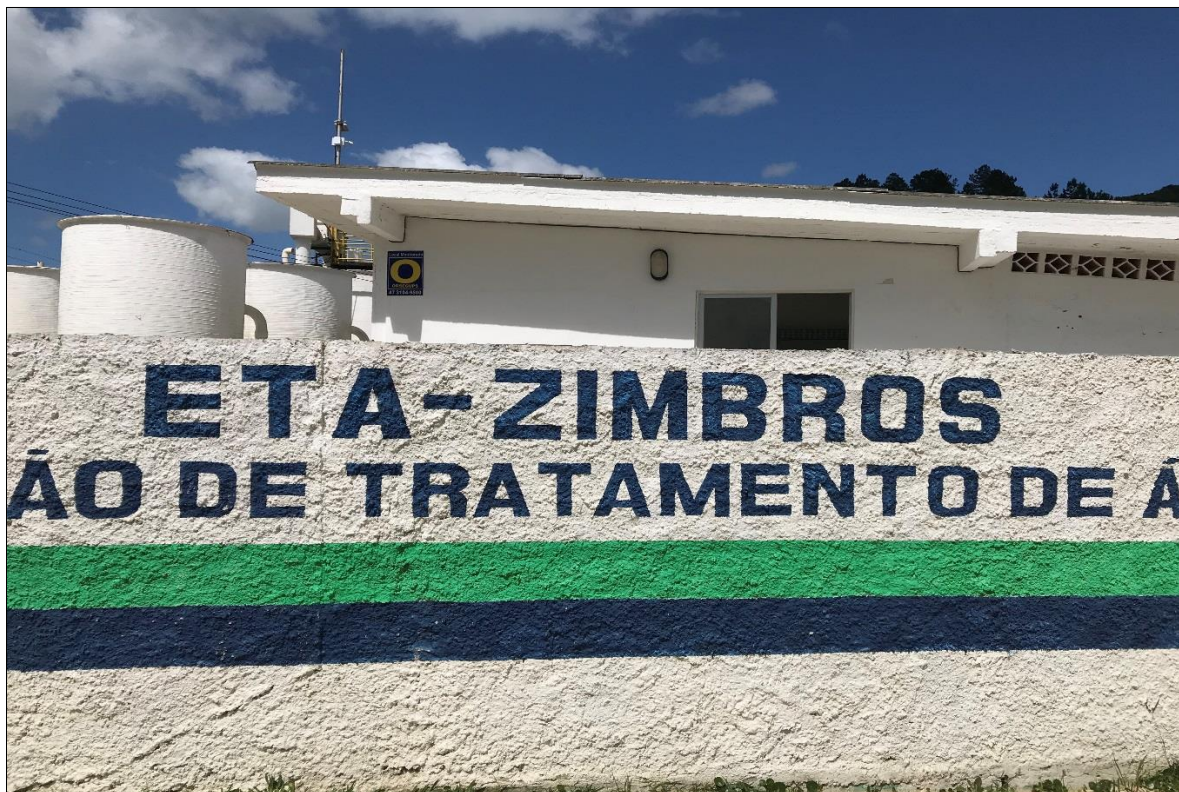
**Figura 73 – ETA ZIMBROS.**

A Estação de Tratamento de Água – ETA ZIMBROS CACHOEIRA foi herdada da antiga concessão do município com a CASAN, a estação conta com uma capacidade de tratamento atual de 40 l/s.

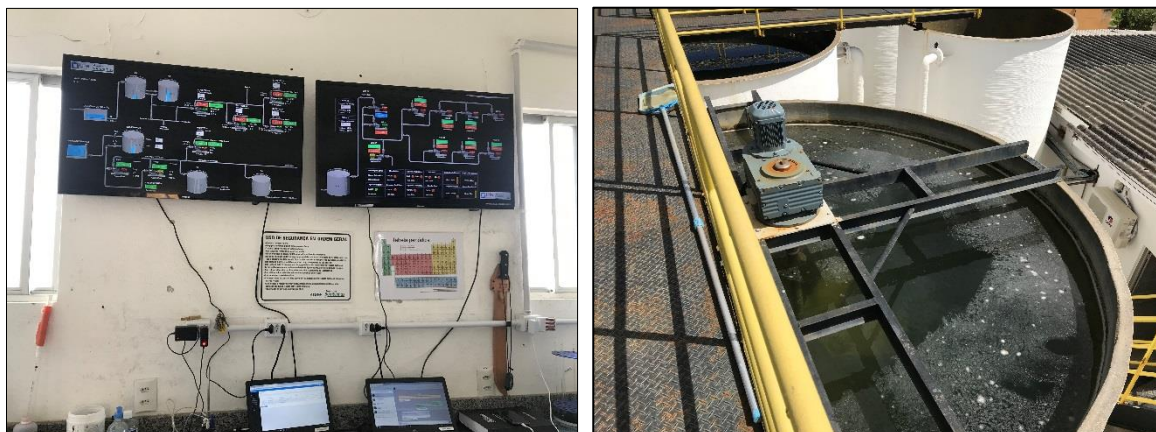
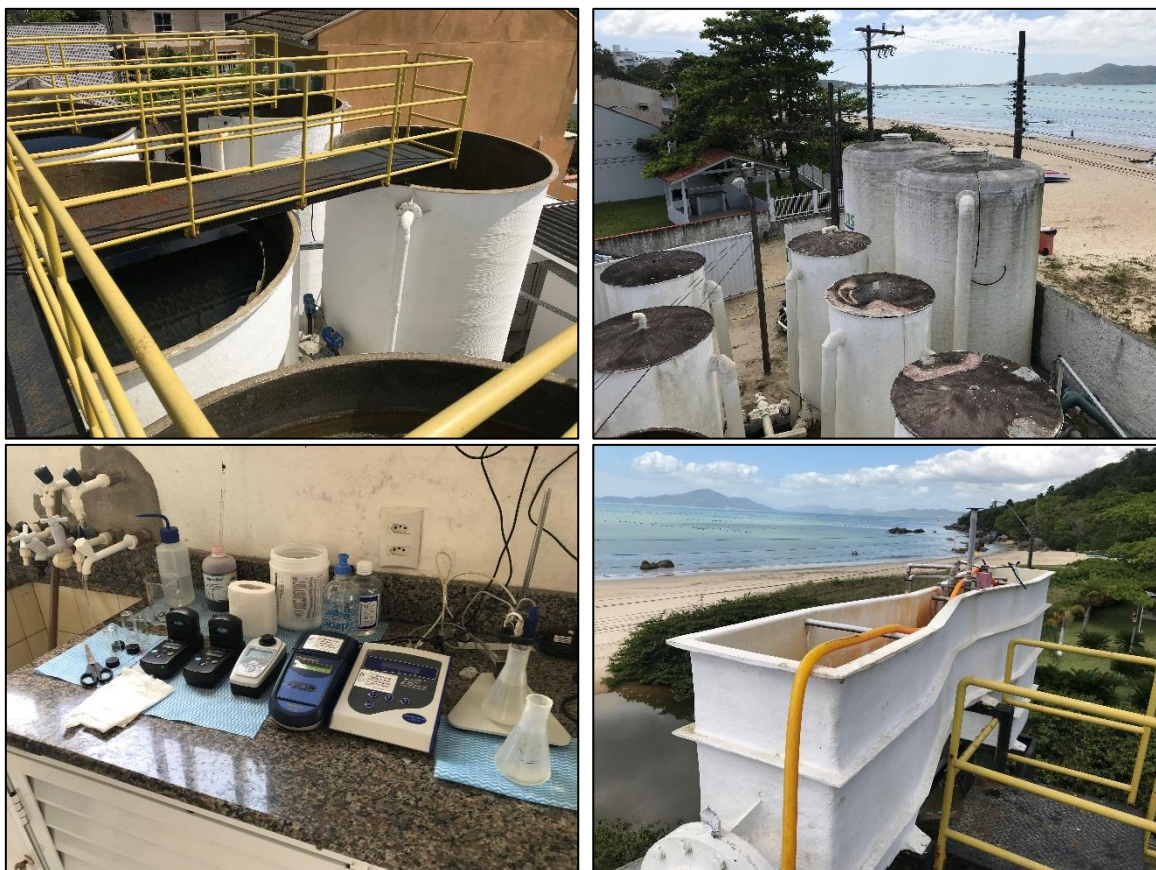
**Figura 74 – Estação de Tratamento de Água – ETA ZIMBROS.**

A ETA – ZIMBROS conta com o sistema de Floculadores, decantadores de alta taxa, filtros e sistema de desinfecção. Existe nas instalações também escritório com sistema de acompanhamento e telemetria, juntamente com laboratório específico para análise e quantificação de cloro, flúor e turbidez presentes na água.

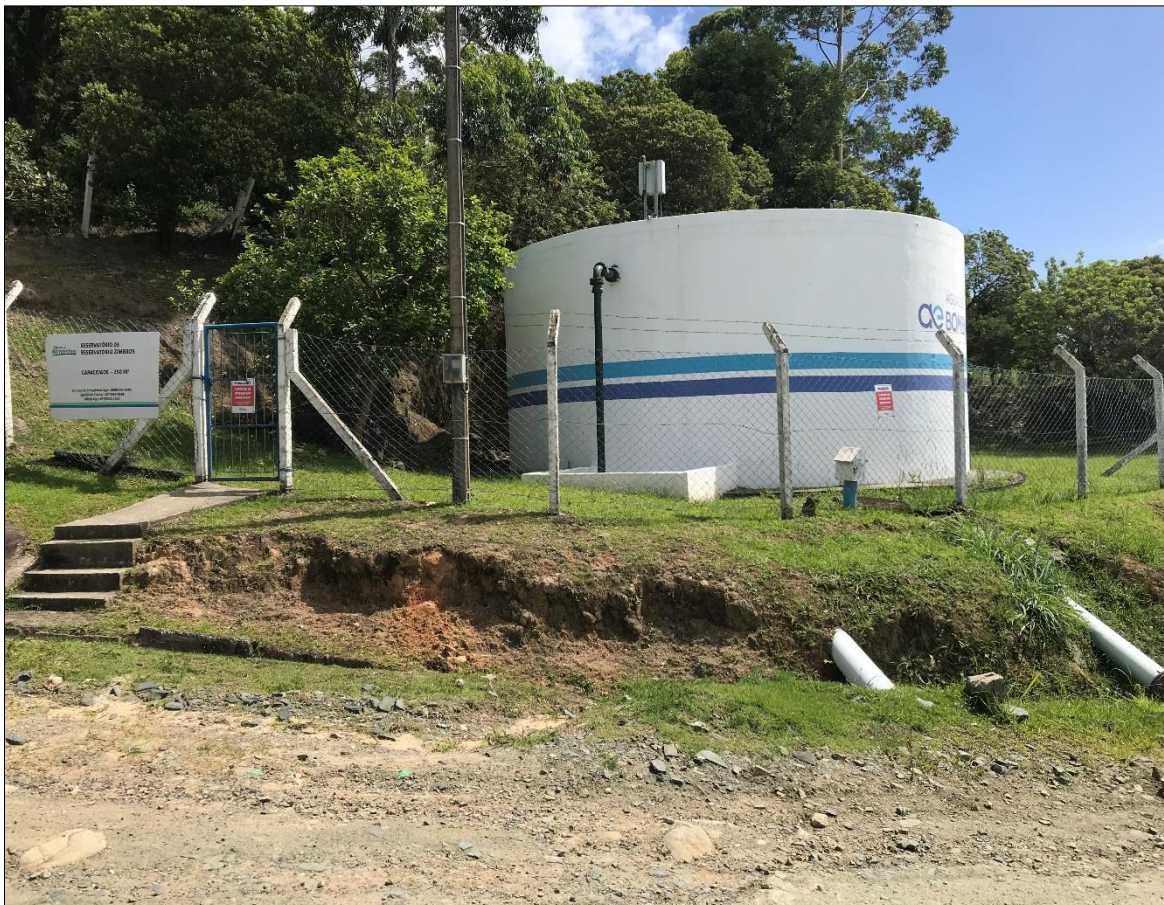
**Figura 75 – Reservatório R3.**

Assim, o sistema de reservação de água é composta por 4 reservatórios, totalizando 800m<sup>3</sup>.

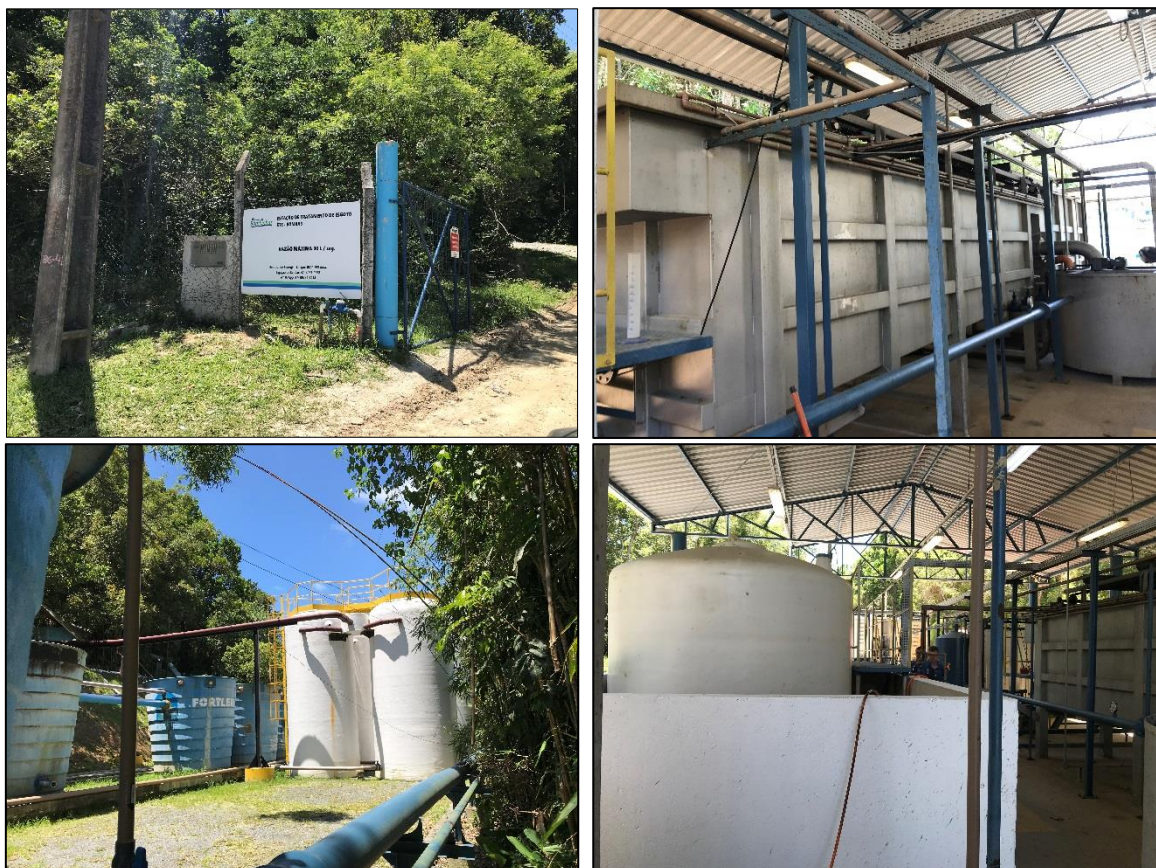
**Figura 77 – Estação de Tratamento de Esgoto – ETE BOMBAS.**

O sistema possui floculador mecânico, equalizador, separador de lodo, digestor anaeróbio, flotor e sistema de desinfecção. O efluente tratado é encaminhado para corpo receptor próximo à estação.

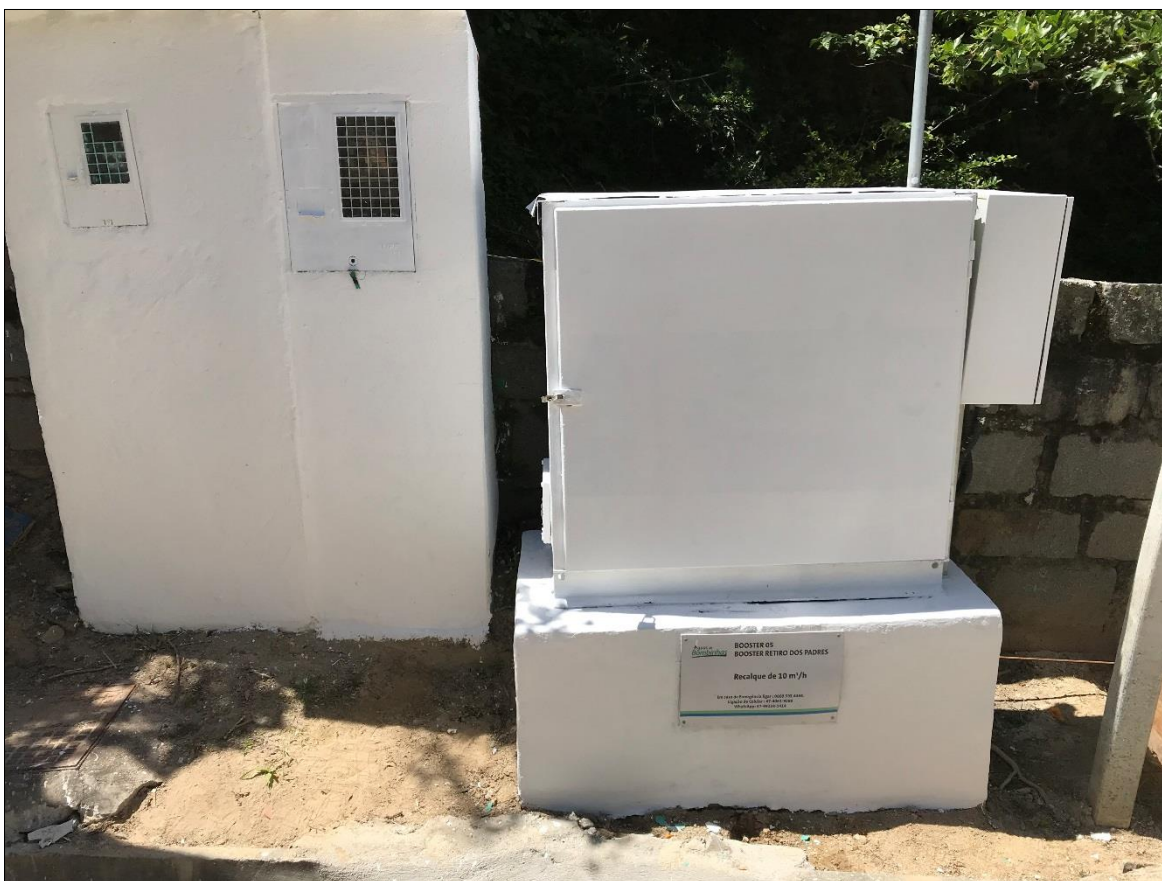
**Figura 78 – Estações elevatórias de esgoto.**

Para os locais com altitude inferior à da ETE são utilizadas estações de recalque de esgoto (boosters) para destinação do esgoto coletado.

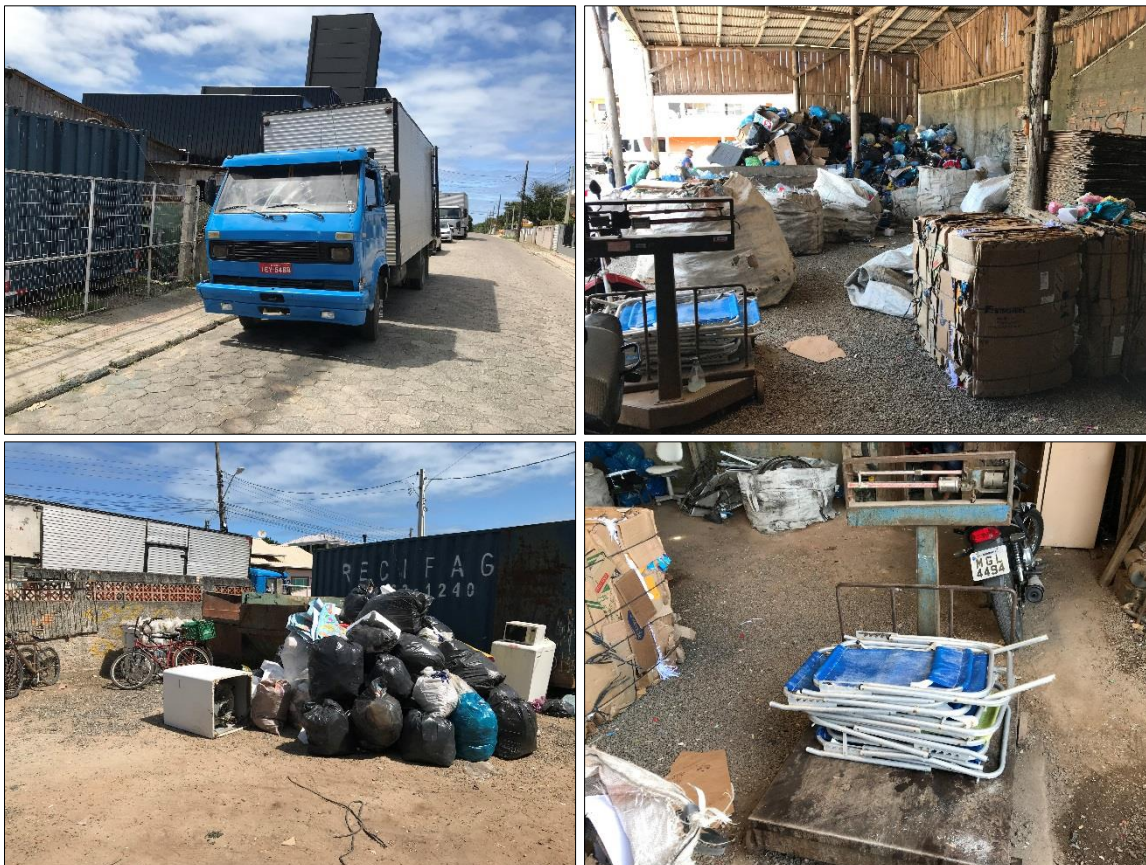
**Figura 87 – Separação e triagem dos resíduos recicláveis.**

A estrutura presente no local para realizar os trabalhos de gestão dos resíduos recicláveis, além de um caminhão para realizar a coleta individual, dispõe de 02 prensas, 02 balanças e uma esteira.

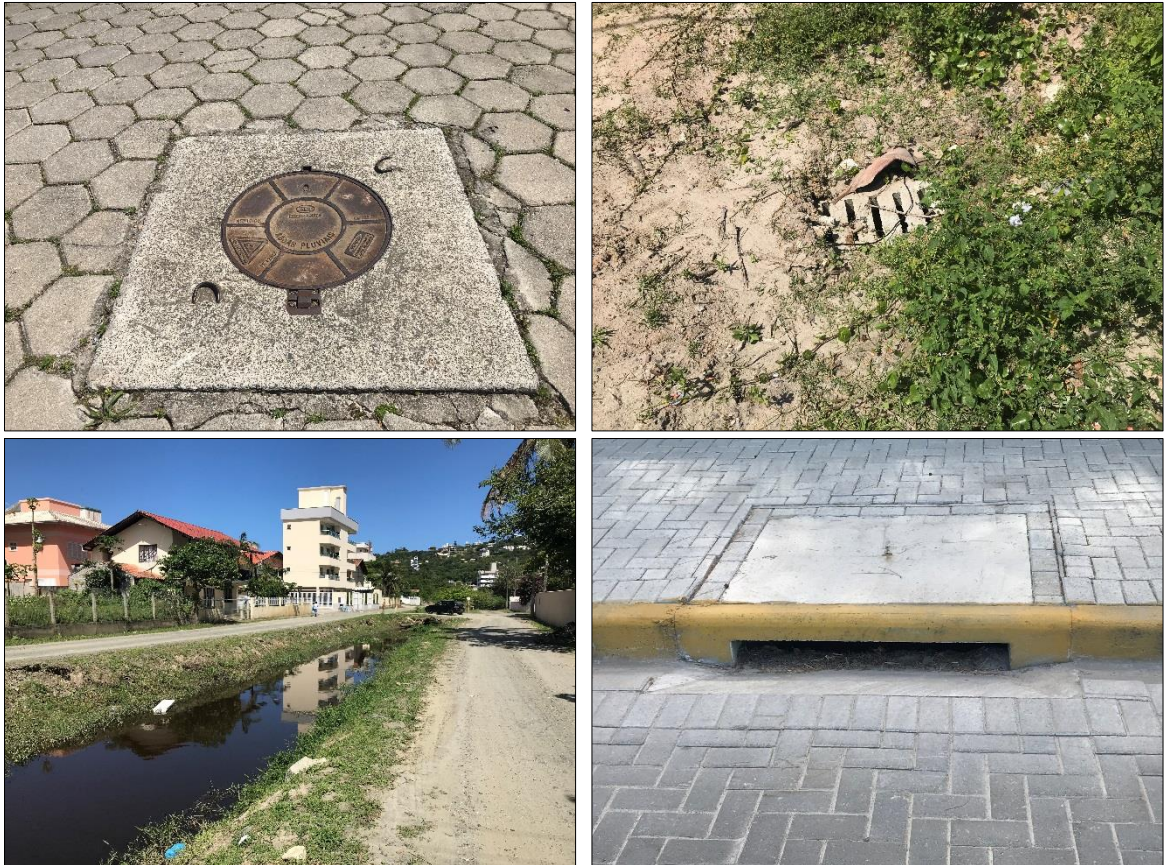
**Figura 91 – Sistema de Drenagem.**

Ausência de um sistema de drenagem completo, aliado ao alto índice de impermeabilização do solo sustentado para áreas centrais pelo Plano Diretor Municipal, ausência de áreas verdes públicas funcionando como espaços potenciais de drenagem urbano, conduzem à esta situação que se reflete diretamente sobre o sistema viário, potencializando inundações durante os eventos naturais como os altos índices de precipitação pluviométrica. Fato este que motiva a revisão da legislação quanto a ocupação do solo no município, especialmente para as áreas centrais e para a definição das áreas de expansão da ocupação urbana.

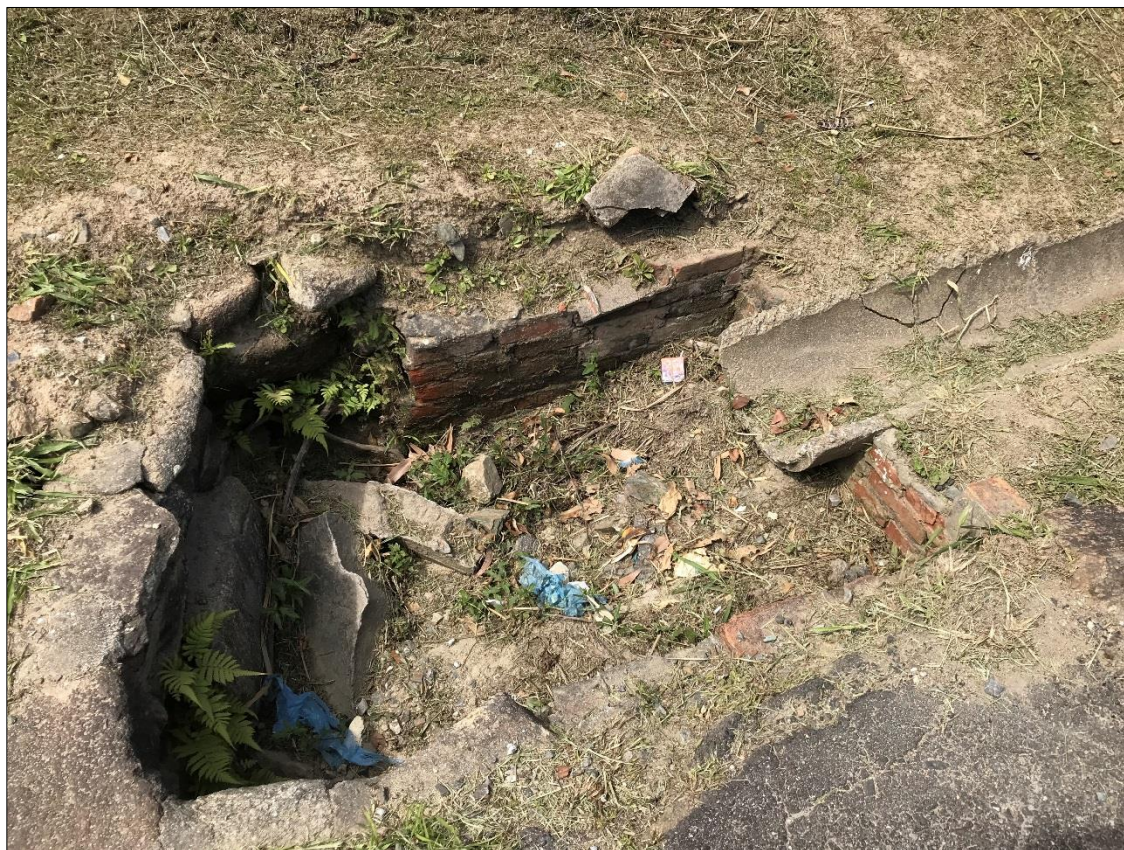
**Figura 92 – Sistema de Drenagem com obstrução por resíduos sólidos.**

Conforme constatado em visita técnica, há problemas relacionados a obstrução dos sistemas de drenagem (bocas de lobo) no município, onde tal situação acarreta e potencializa a impermeabilização do solo e a coleta da água da chuva, assim, tais áreas ficam mais suscetíveis a ocorrência de inundações.

A deficiência de dificuldade de escoamento da água, além de apresentar-se em partes menos elevadas e com limitações topográficas de drenagem, pode ser um fator determinante, e ser associado ao subdimensionamento de condutos ou falta/inexistência de projetos de implantação ou mesmo a precariedade na hora da elaboração das obras de drenagem no local.

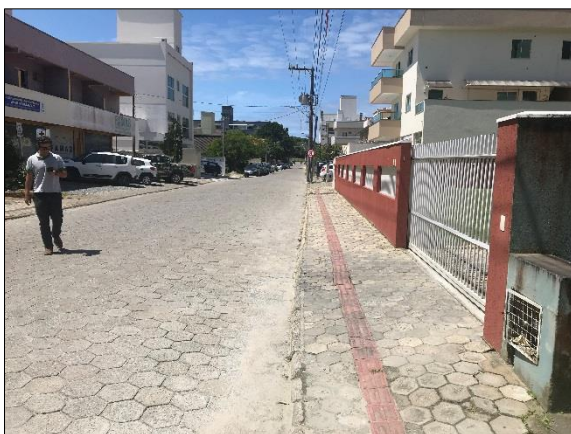
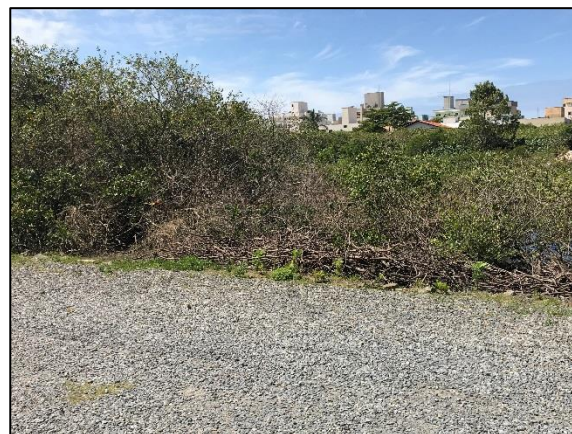
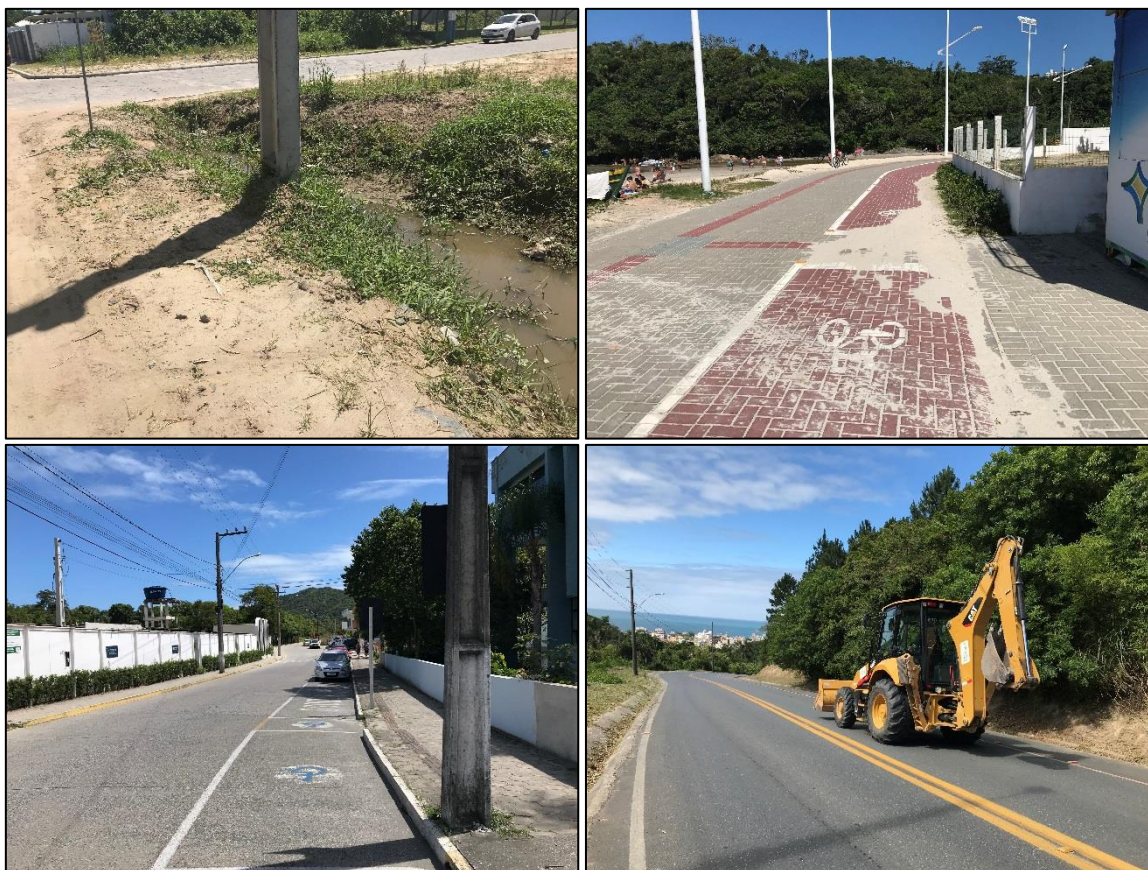
**Figura 94 – Pavimentação no município de Bombinhas.**

As vias pavimentadas apresentam-se em considerável estado de conservação, alguns locais possuem problemas de drenagem nas sarjetas e bocas de lobo. Pelo fato do solo possuir um grande teor de areia, tal fator é grande influenciados nos processos erosivos.

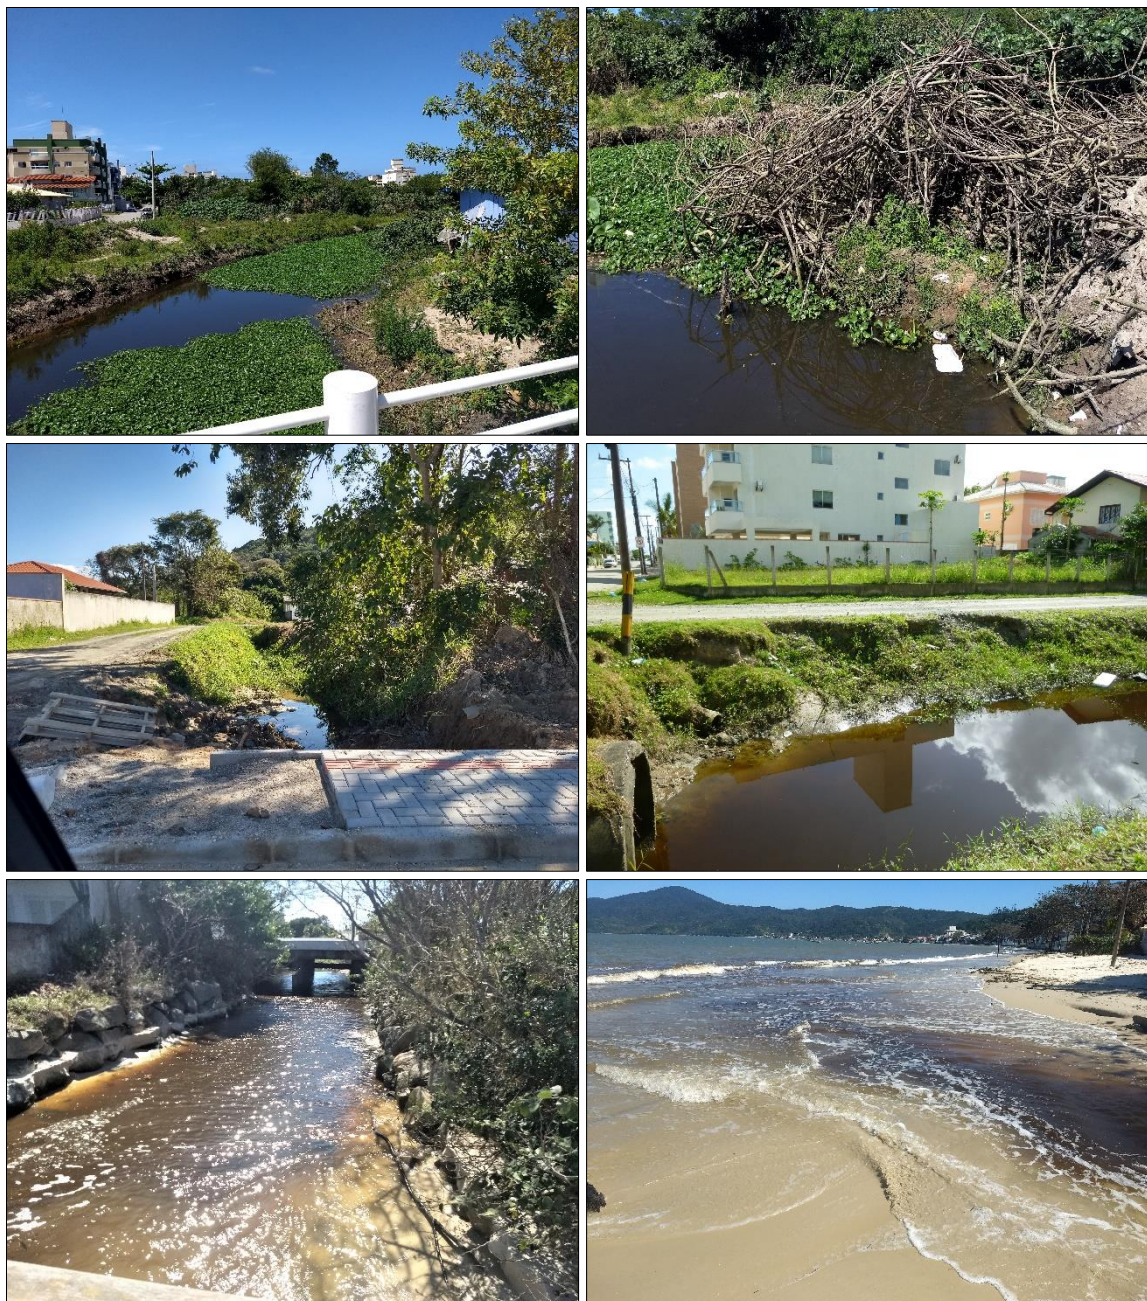
**Figura 132 – Efeitos negativos da intervenção antrópica na paisagem.**
