# DIAGNÓSTICO SOCIOAMBIENTAL DA ÁREA URBANA CONSOLIDADA

**CONTRATO Nº 007/2018**

**OBJETO:** EXECUÇÃO DE SERVIÇOS DE ELABORAÇÃO DO DIAGNÓSTICO SOCIOAMBIENTAL DA ÁREA URBANA CONSOLIDADA DO MUNICÍPIO DE BOMBINHAS/SC.

**ALTO URUGUAI ENGENHARIA & PLANEJAMENTO DE CIDADES LTDA - EPP**

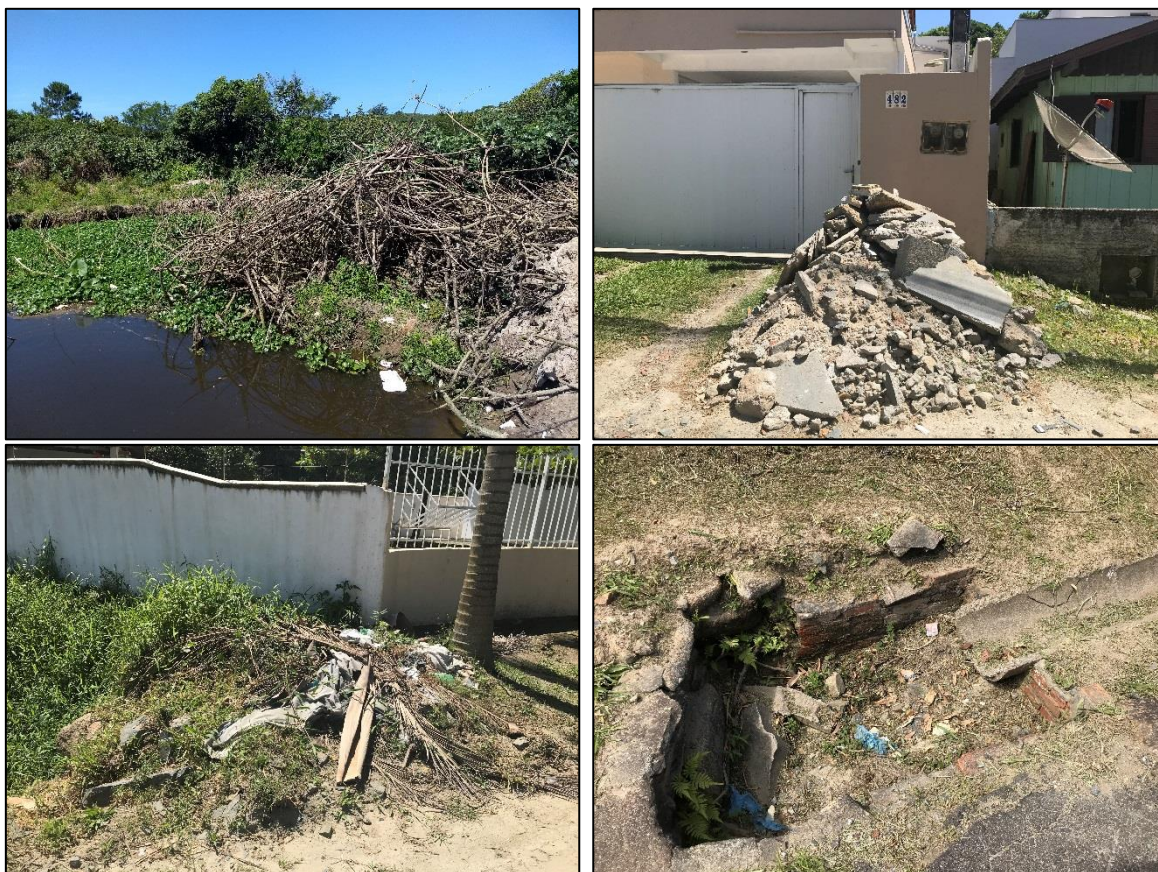
**Figura 139 – Infringências.**

A FAMAB é responsável pela fiscalização ambiental no município de Bombinhas, assim, as áreas de preservação precisam de melhores identificações, para que sejam visualizadas situações como as infringências à legislação encontradas em locais do município, como a disposição irregular de resíduos sólidos, problemas com a drenagem e destinação de esgoto sanitário nos corpos hídricos.

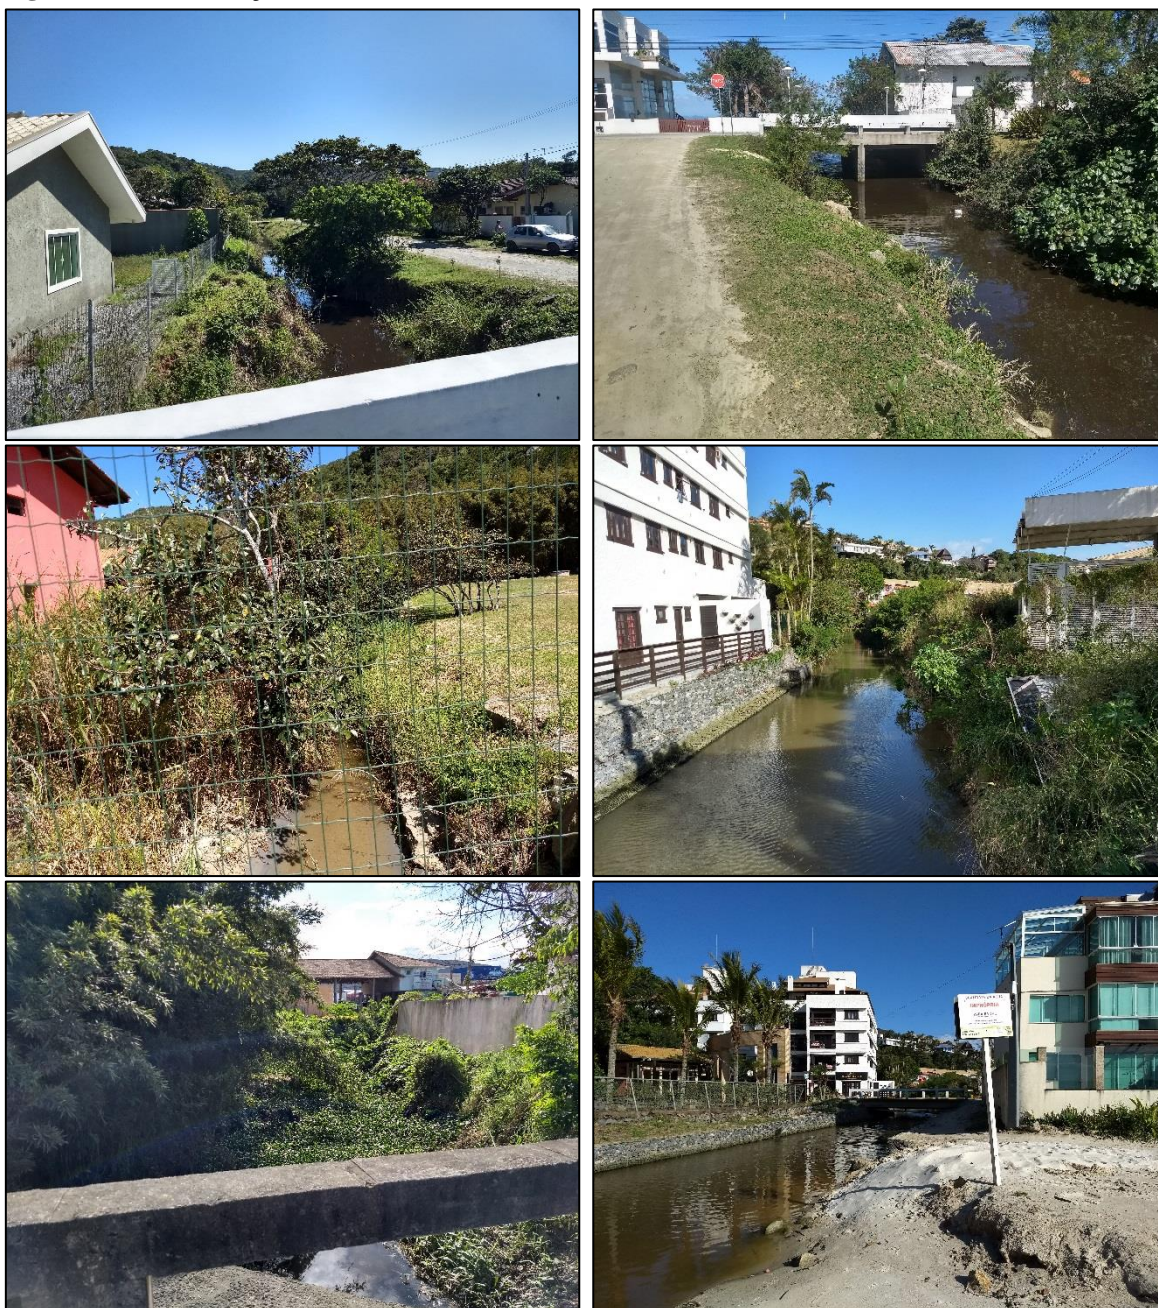
**Figura 140 – Intervenções em áreas de APP.**

As ocupações irregulares em Áreas de Preservação Permanente no Perímetro urbano do Bombinhas, ocorrem desde as margens dos recursos hídricos existentes, sejam nascentes ou cursos d'água, até intervenções humanas em APP's por declividade.

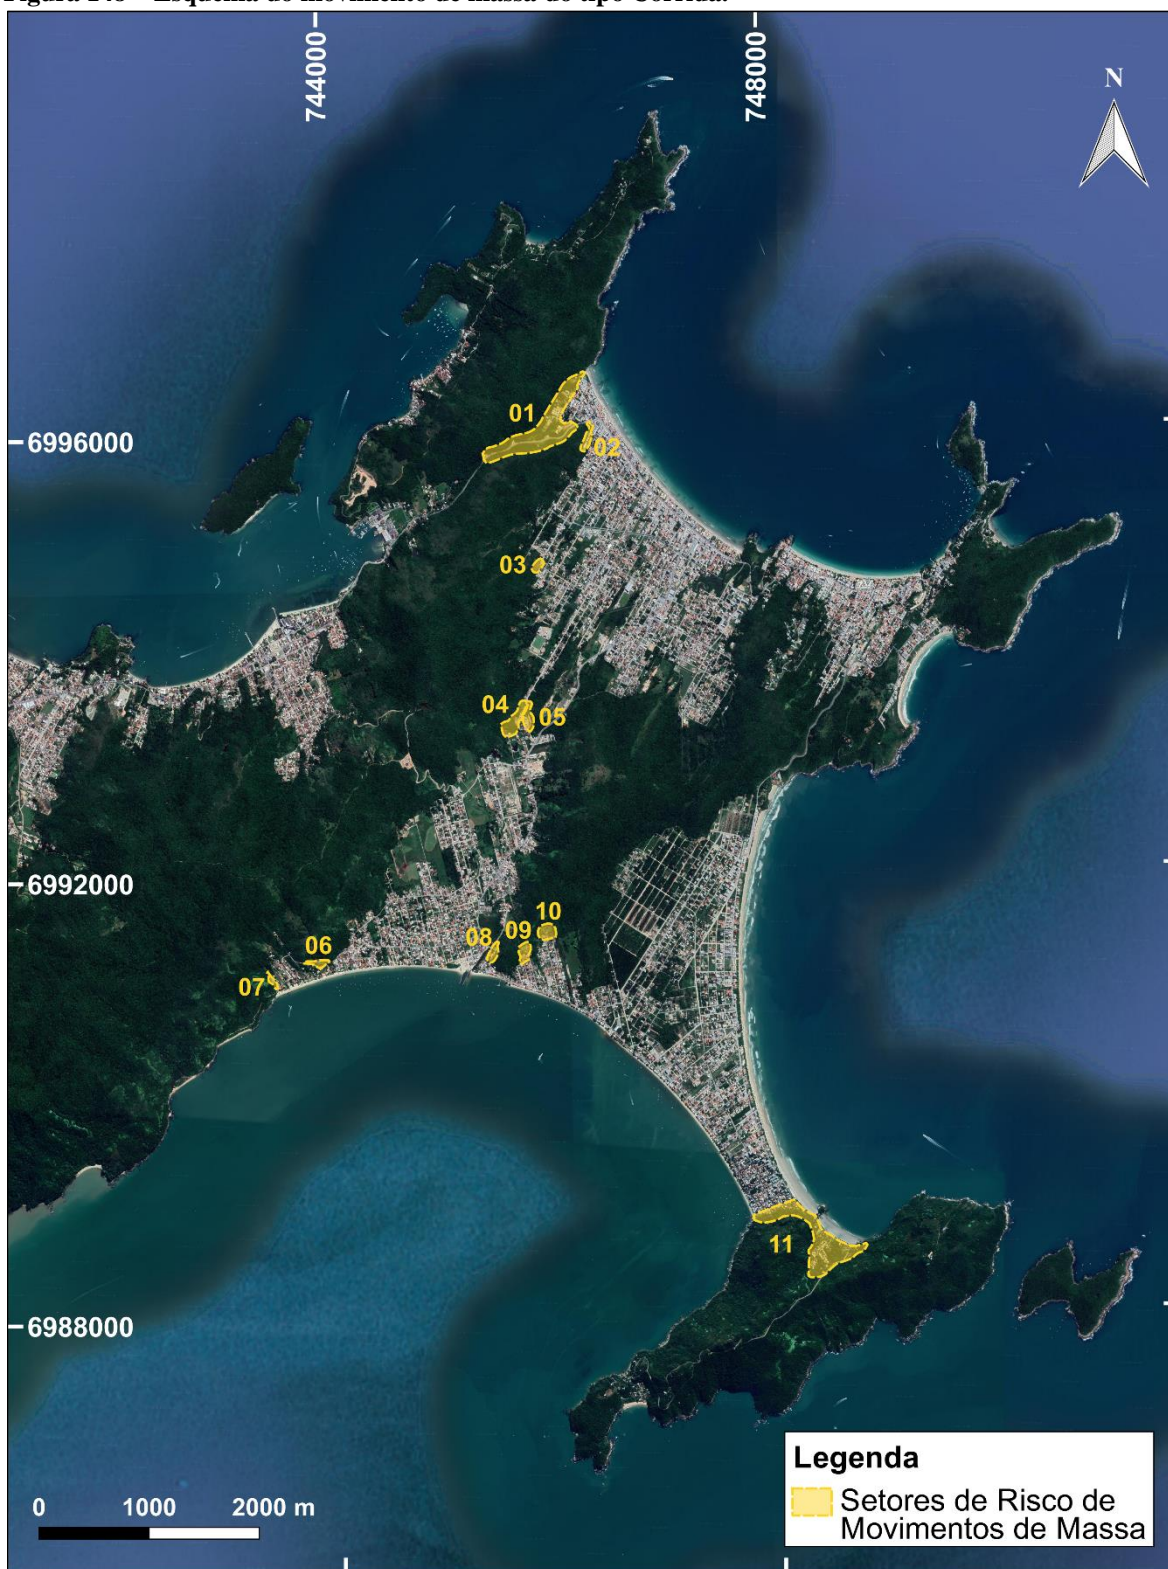
Figura 148 – Esquema do movimento de massa do tipo Corrida.

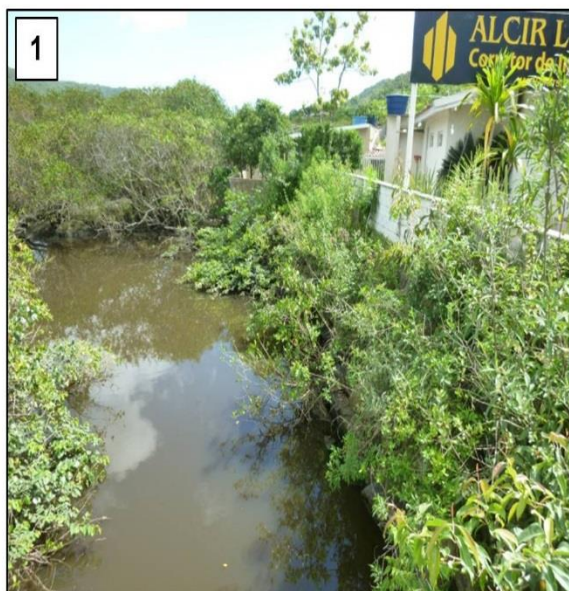
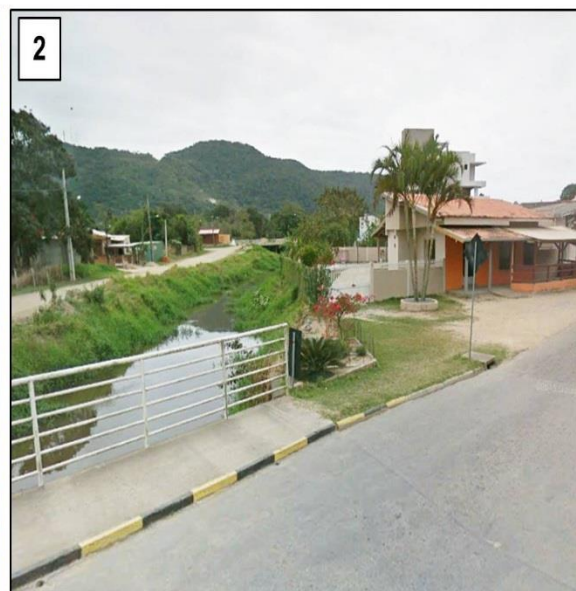
Figura 163 – Localização do Setor de Risco 04 e fotografias mostrando o padrão das ocupações das margens do Rio Passa Vinte.

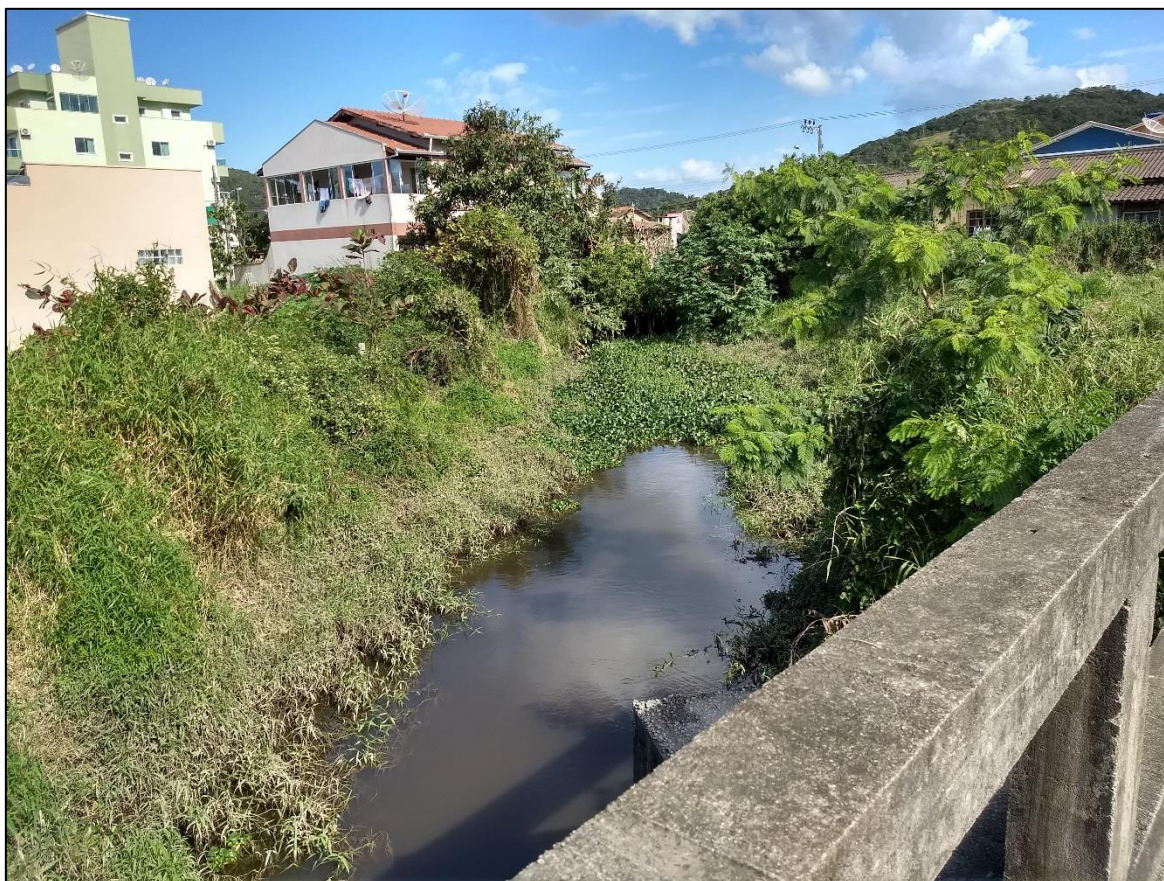
**Figura 169 – Caracterização de corpo hídrico com ocorrência de eutrofização.**

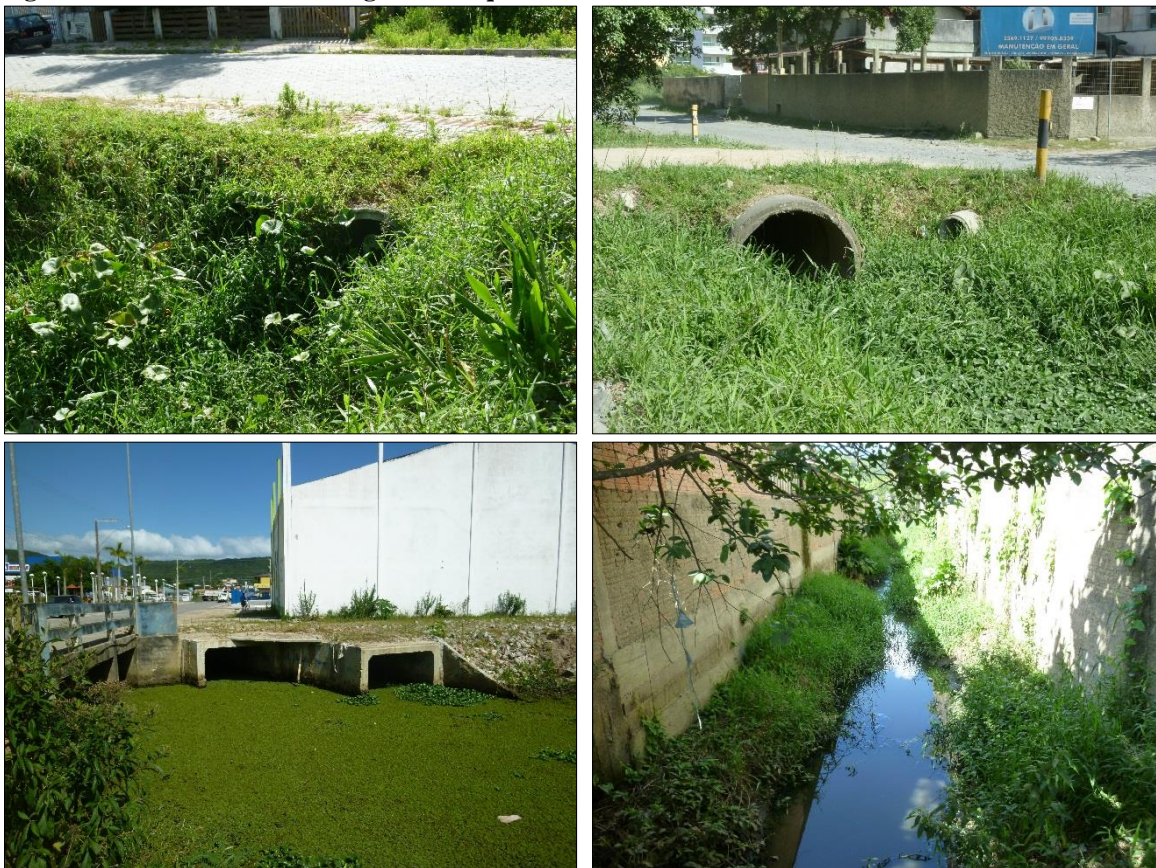
**Figura 170– Estrutura de drenagem inadequada.**

Também foi possível observar a eutrofização causada pelo despejo de esgotos domésticos e fertilizantes provenientes da agricultura, as ocupações irregulares, nas margens dos rios, com o acúmulo de entulhos e substituição das faixas de vegetação ciliar responsáveis por contribuir com a proteção das margens dos rios.

Nas áreas centrais do município, há constatação de problemas oriundos do subdimensionamento dos sistemas de drenagem das águas pluviais, principalmente no que diz respeito a bocas de lobo, onde foram constatadas situações em que as bocas de lobo além de pequenas, possuem obstruções. Foram contatados locais de desague dos sistemas de drenagem em córregos centrais, os quais são direcionados diretamente ao oceano, acarretando, assim, o carregamento do desague de esgotos domésticos nesses canais.

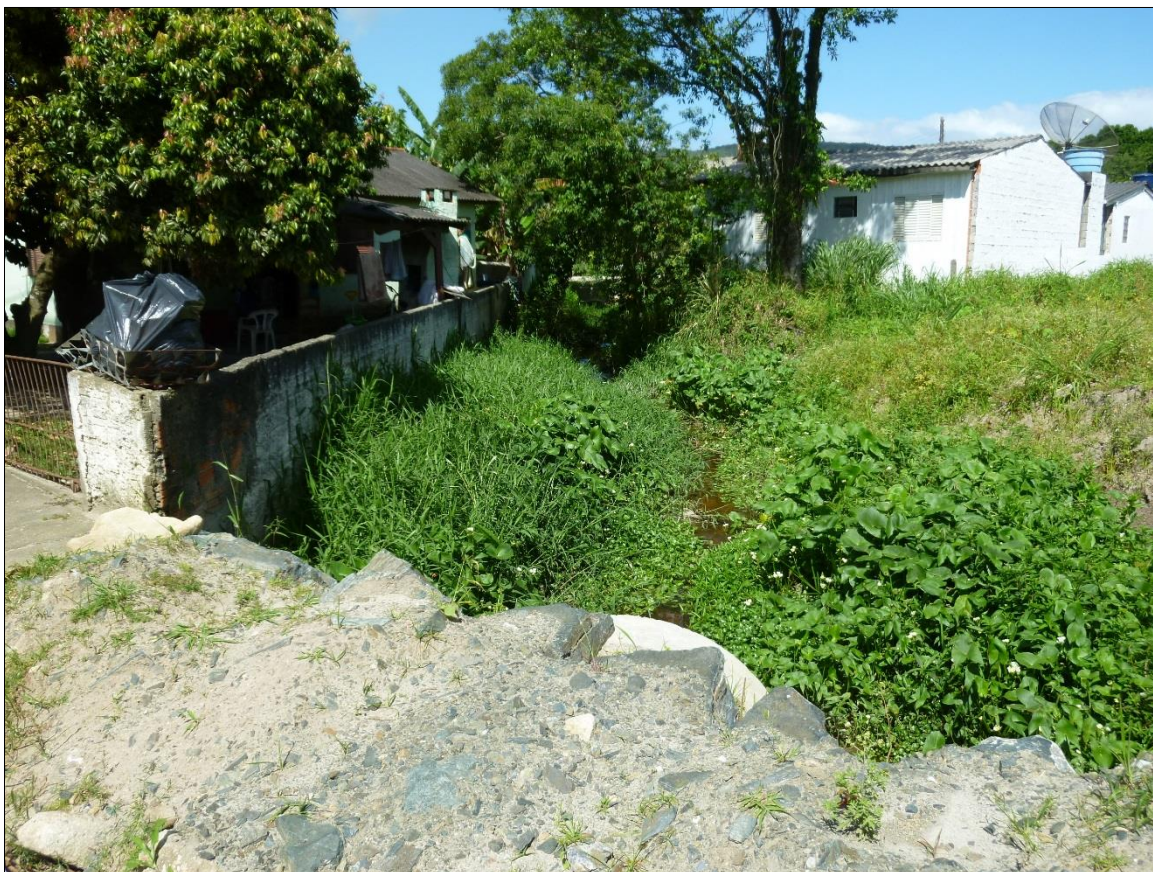
**Figura 172 – Descarte de Esgoto em córrego Rua Martim Pescador.**

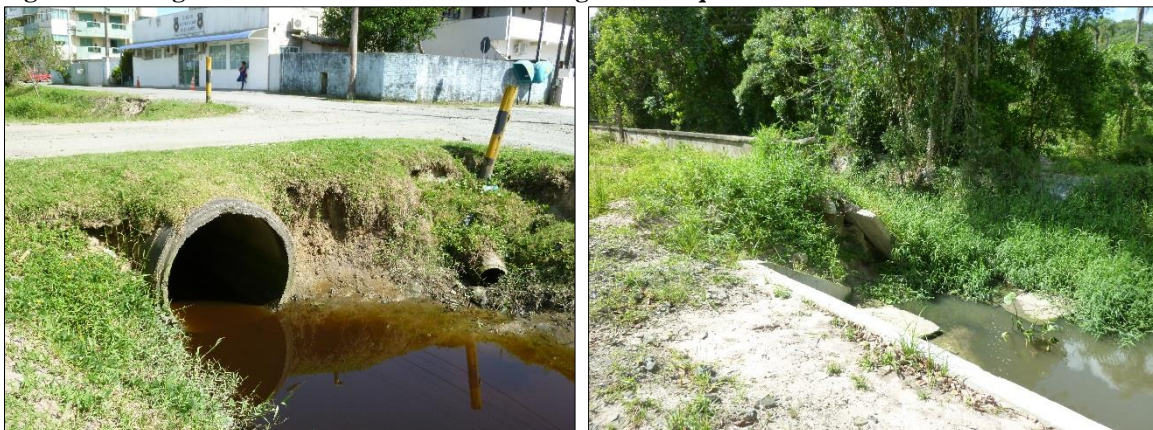
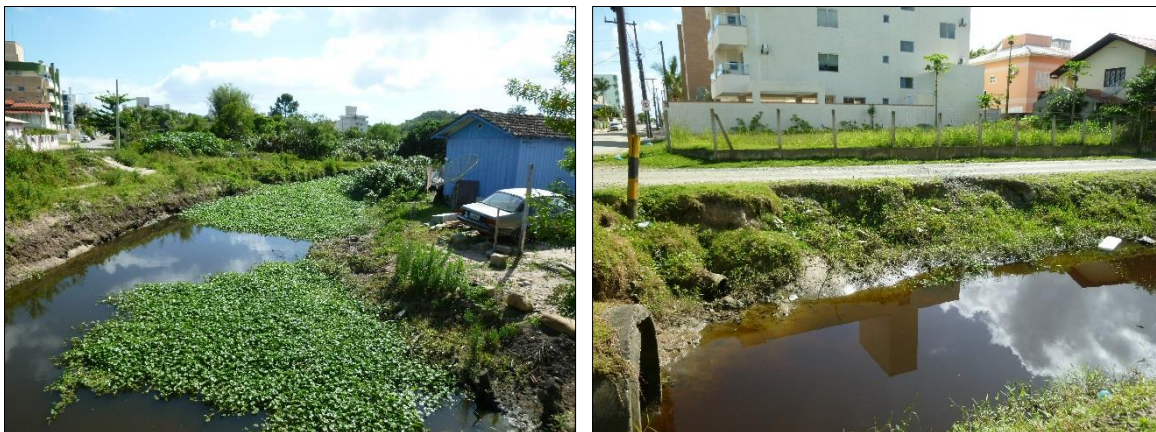
**Figura 173– Esgoto sanitário acumulado em drenagem inadequada**

Foram constatados pontos de despejo irregular de esgoto em Bombinhas, causando inúmeros problemas na qualidade ambiental desses locais, como odores fortes, assoreamento e eutrofização dos corpos hídricos.

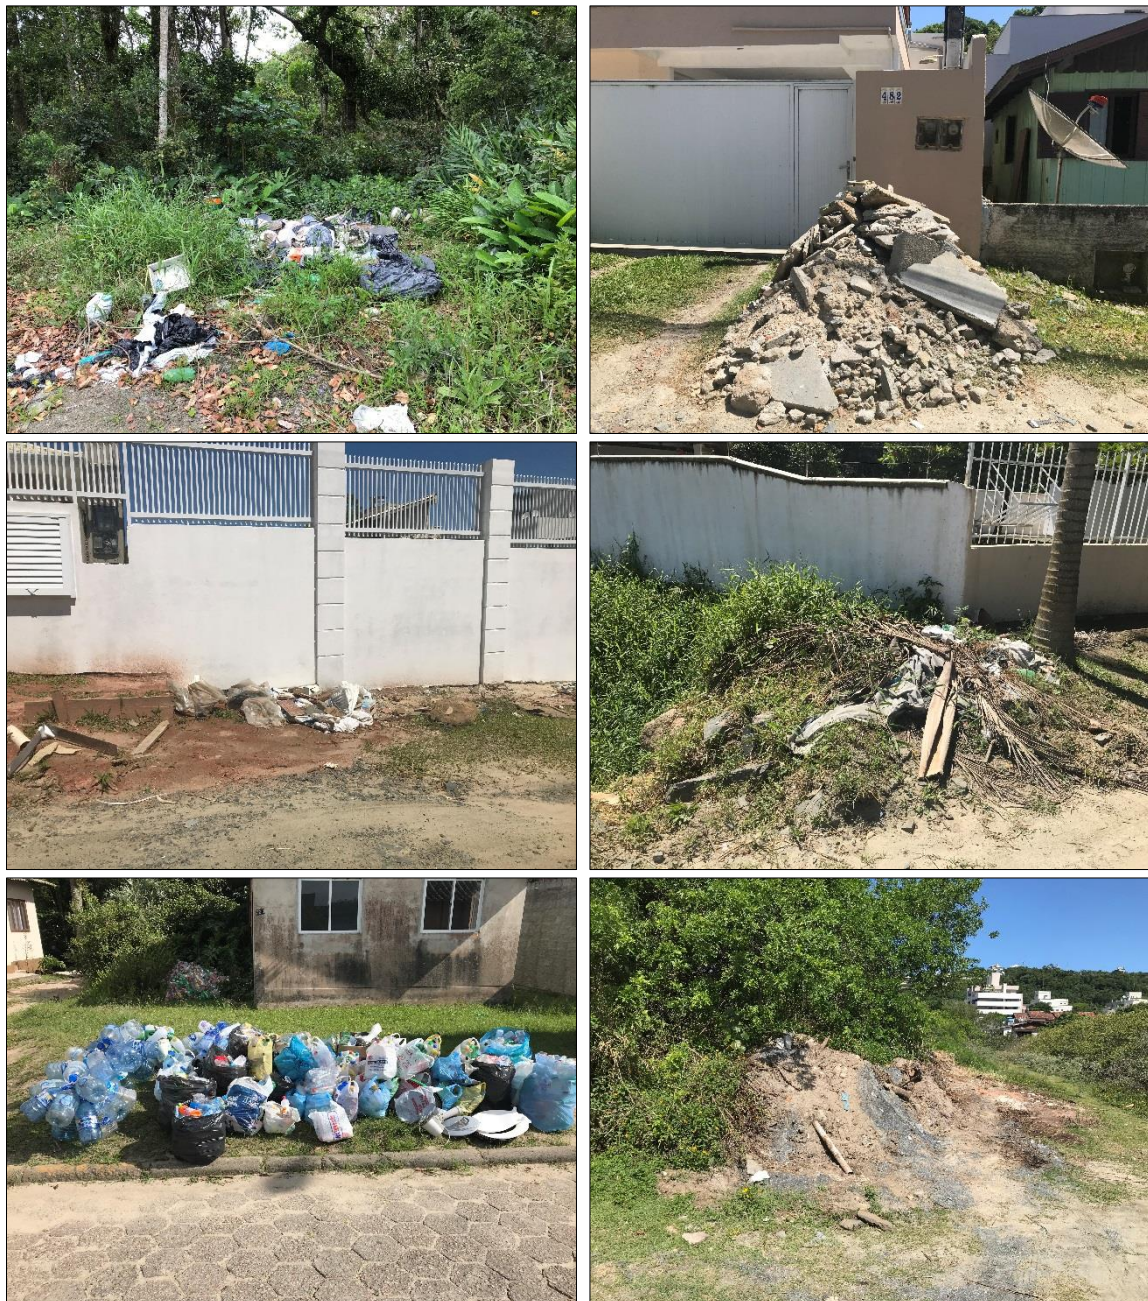
**Figura 175 – Descarte irregular de resíduos sólidos em terreno baldio.**

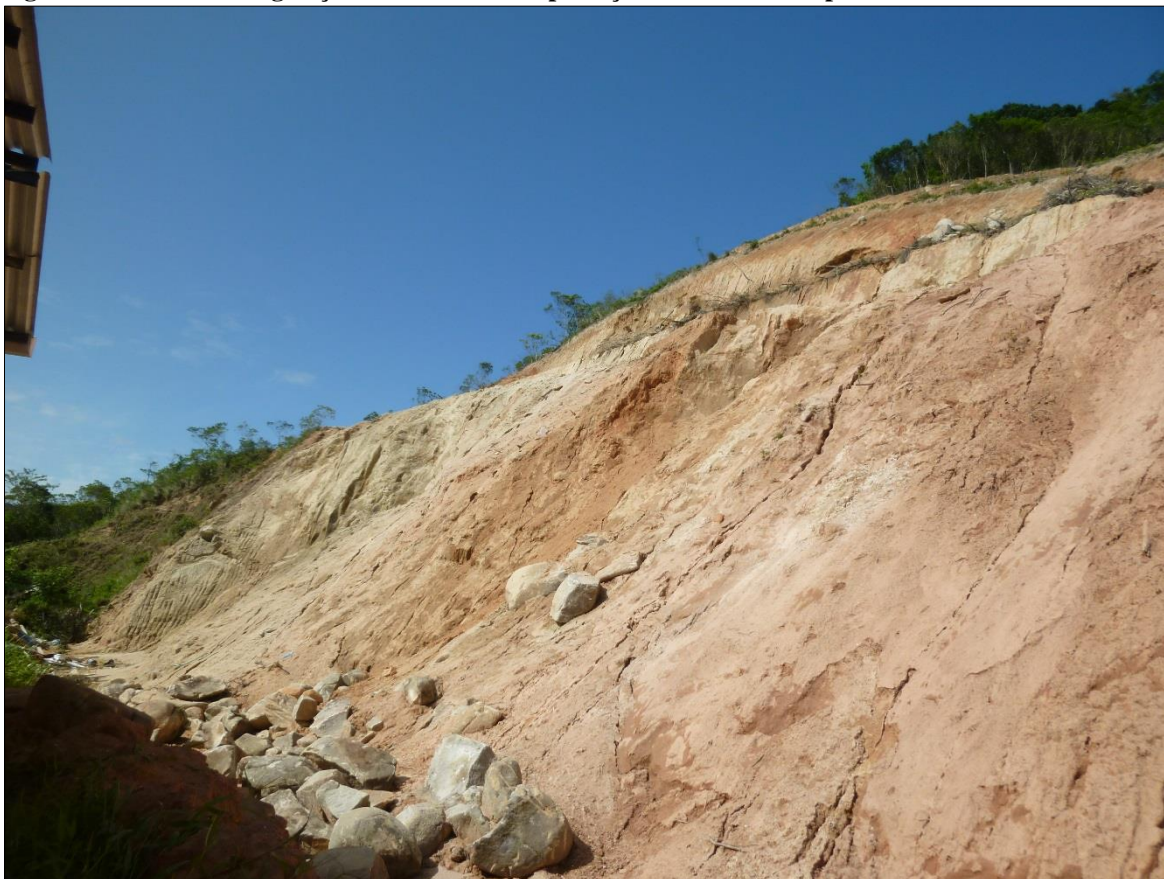
**Figura 197 - Falta de vegetação relacionada a exploração e aumento dos processos erosivos.**

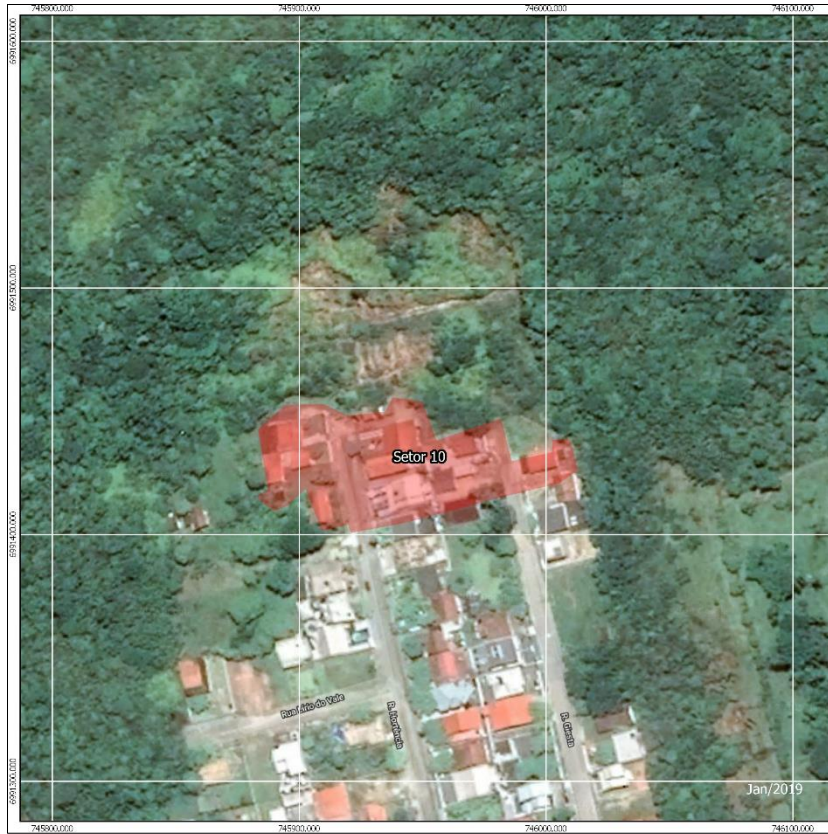
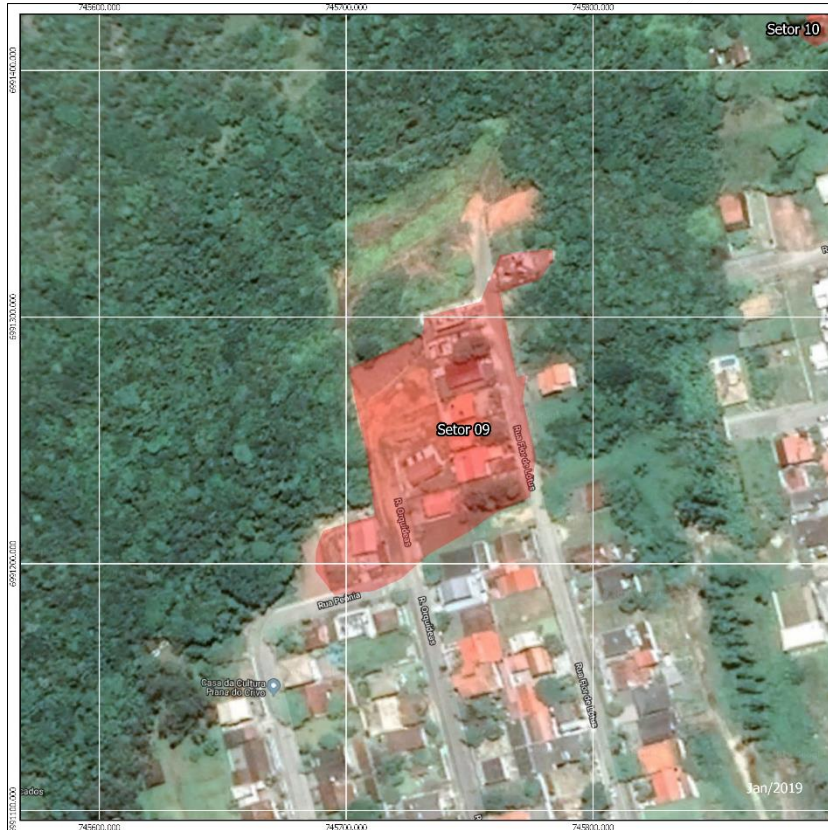
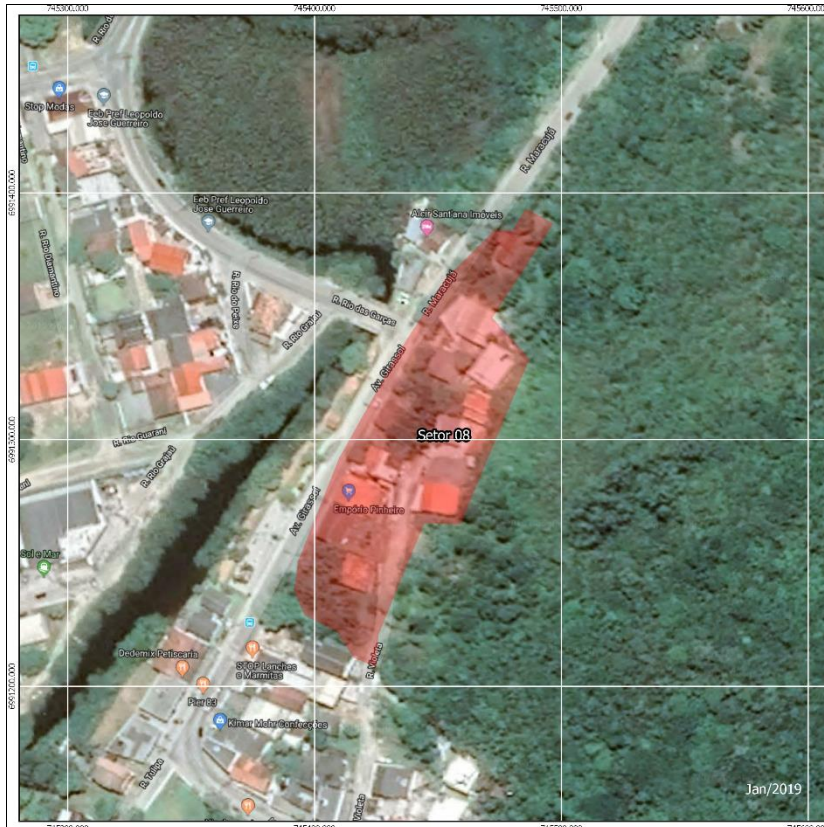
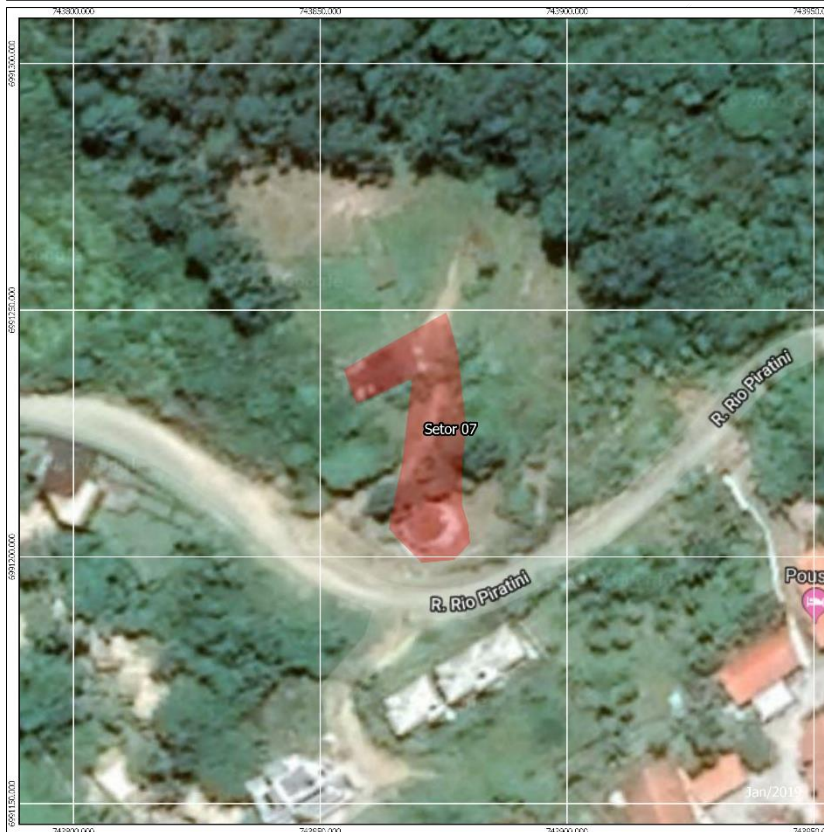
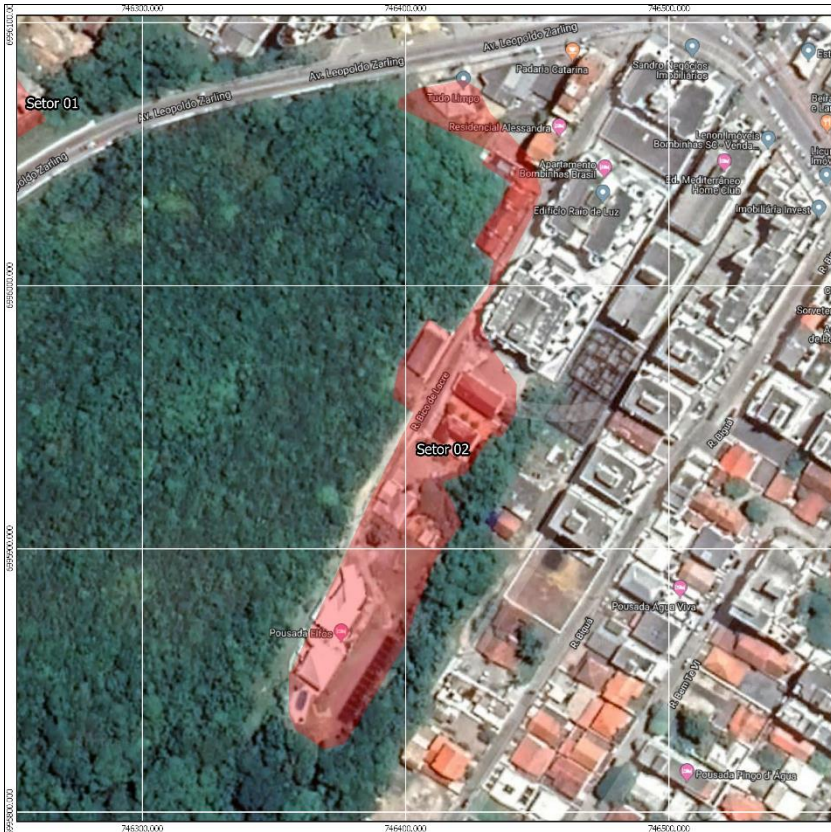
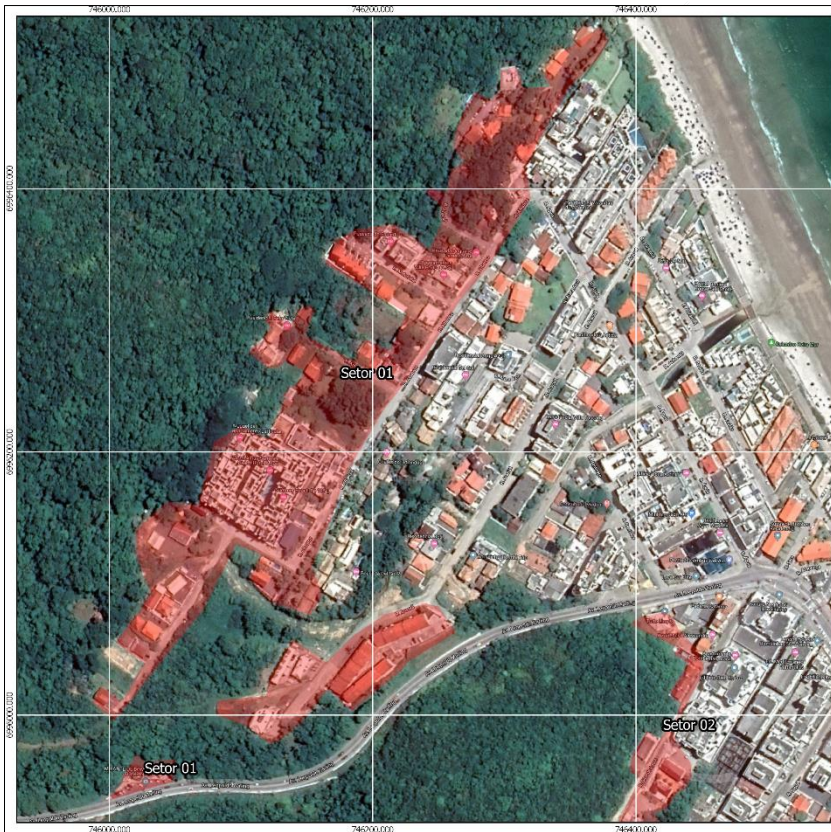
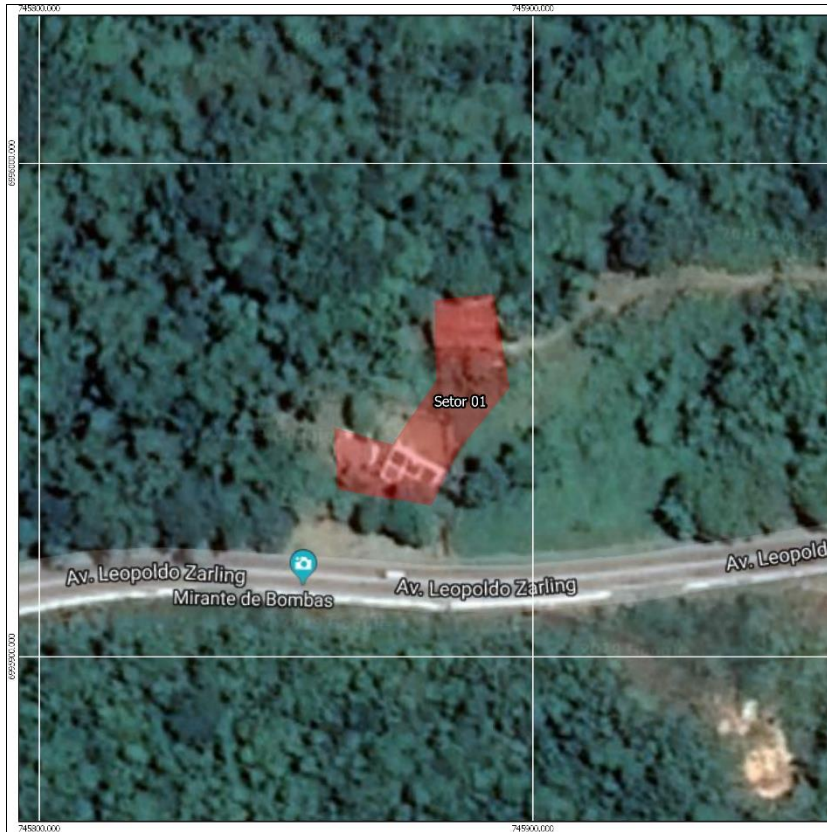
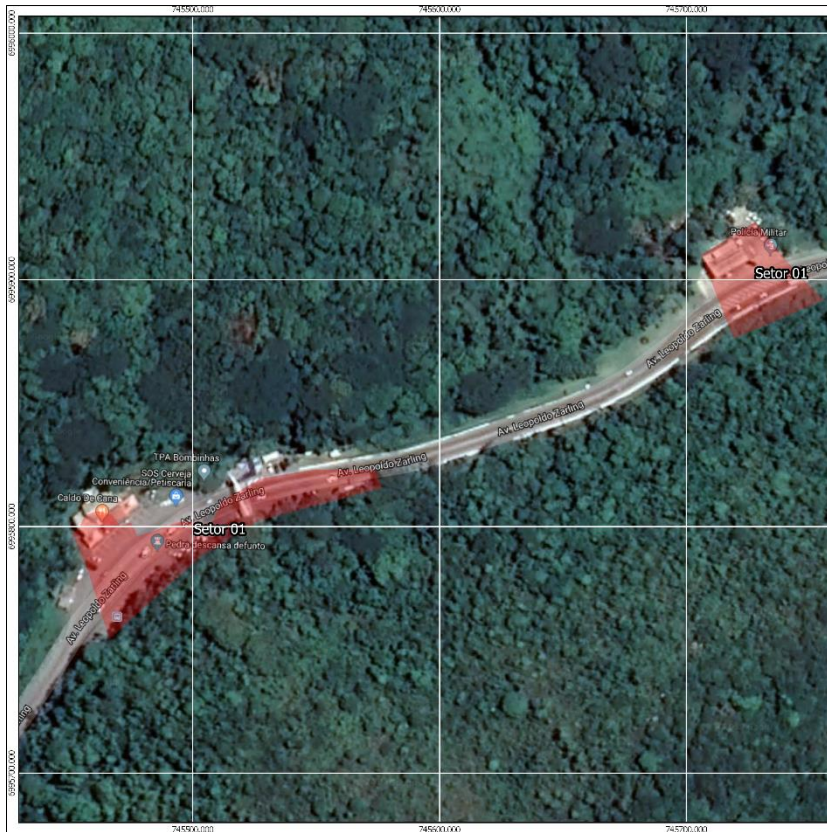
Figura 201 – Áreas de risco x área urbana consolidada.

Ocupações em área de risco de escorregamento

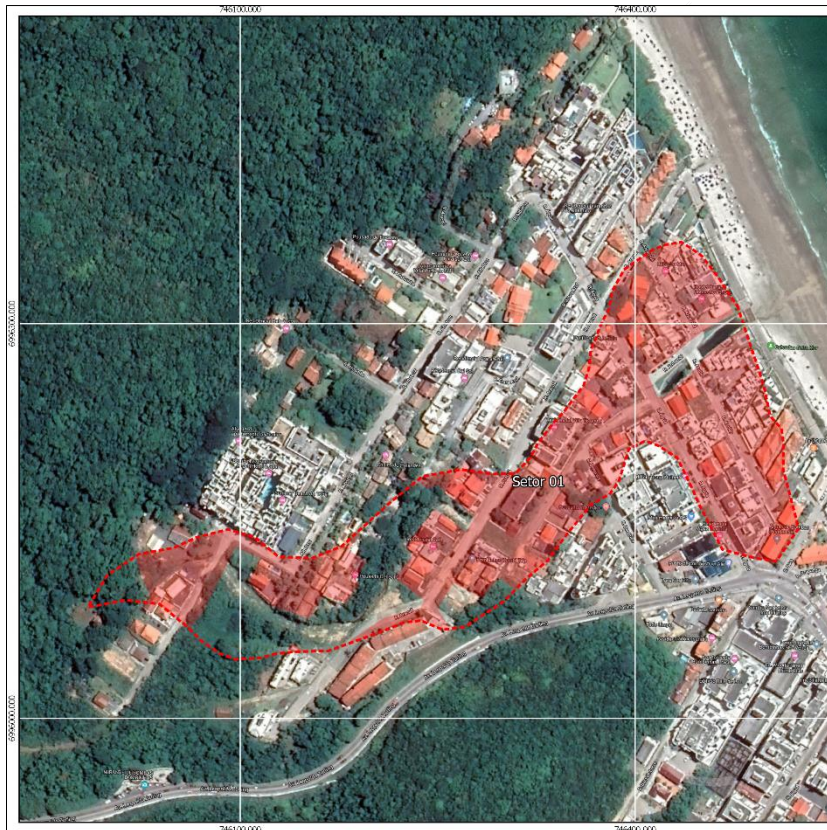
Ocupações em área de risco de inundação
