Programa: **Pavimentação e Qualificação de Vias Urbanas**
Propriedade / Local de Obra: **Avenida Falcão, Rua Colibri e e Rua Araçá - Bombinhas/SC**

Projeto: **Projeto Executivo - Pavimentação Viária** Data: Out/2013 Escala: Indicada

Conteúdo: **Restauração e Reconstrução do Pavimento - Articulação 09 e 10** Desenho: DNS Planilha: **P**

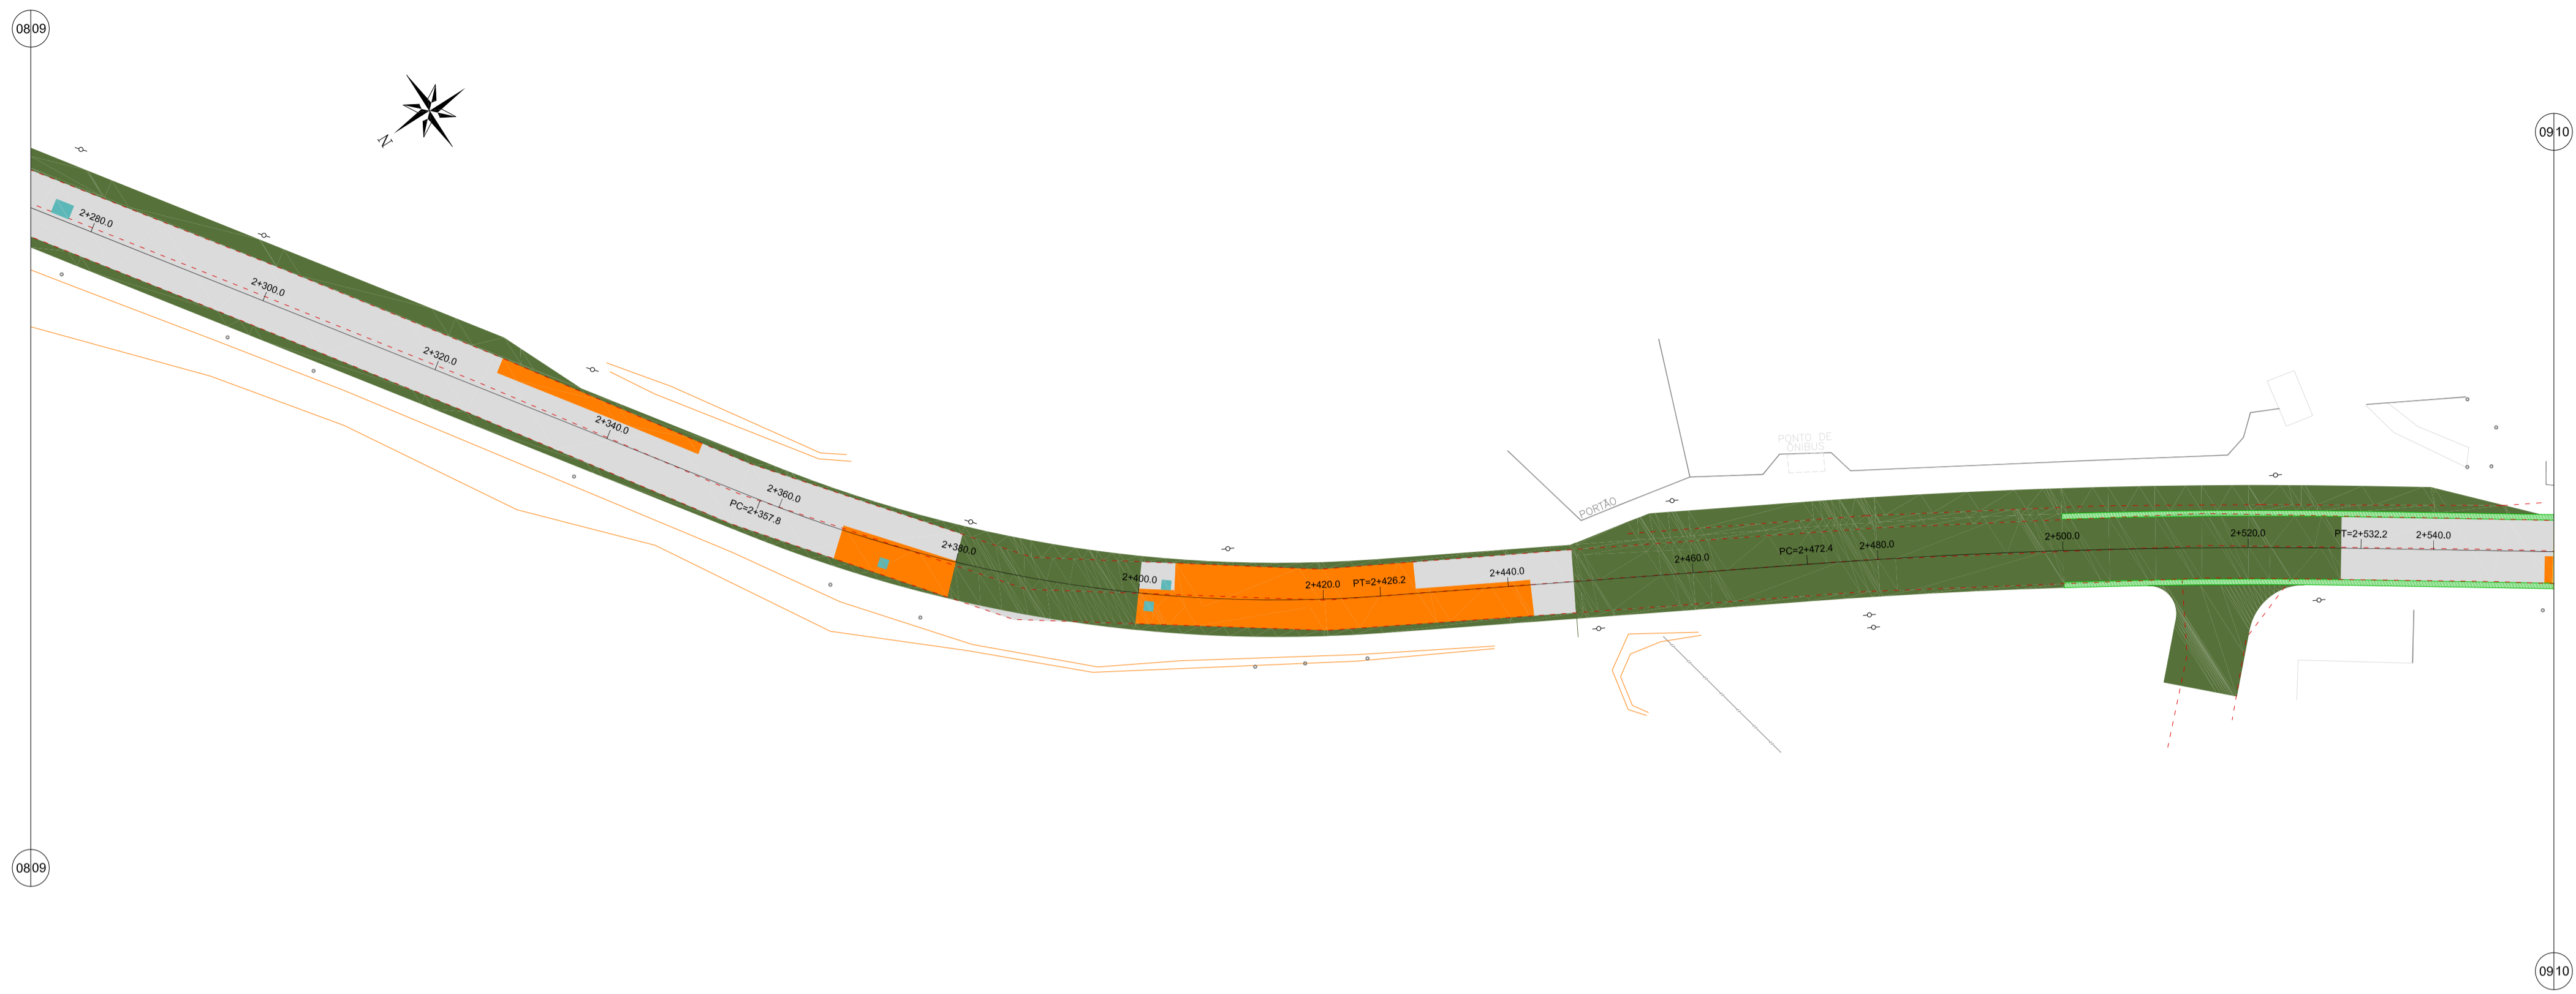
Restauração e Reconstrução do Pavimento - ARTICULAÇÃO 09 - Rua Araçá
Escala 1:500

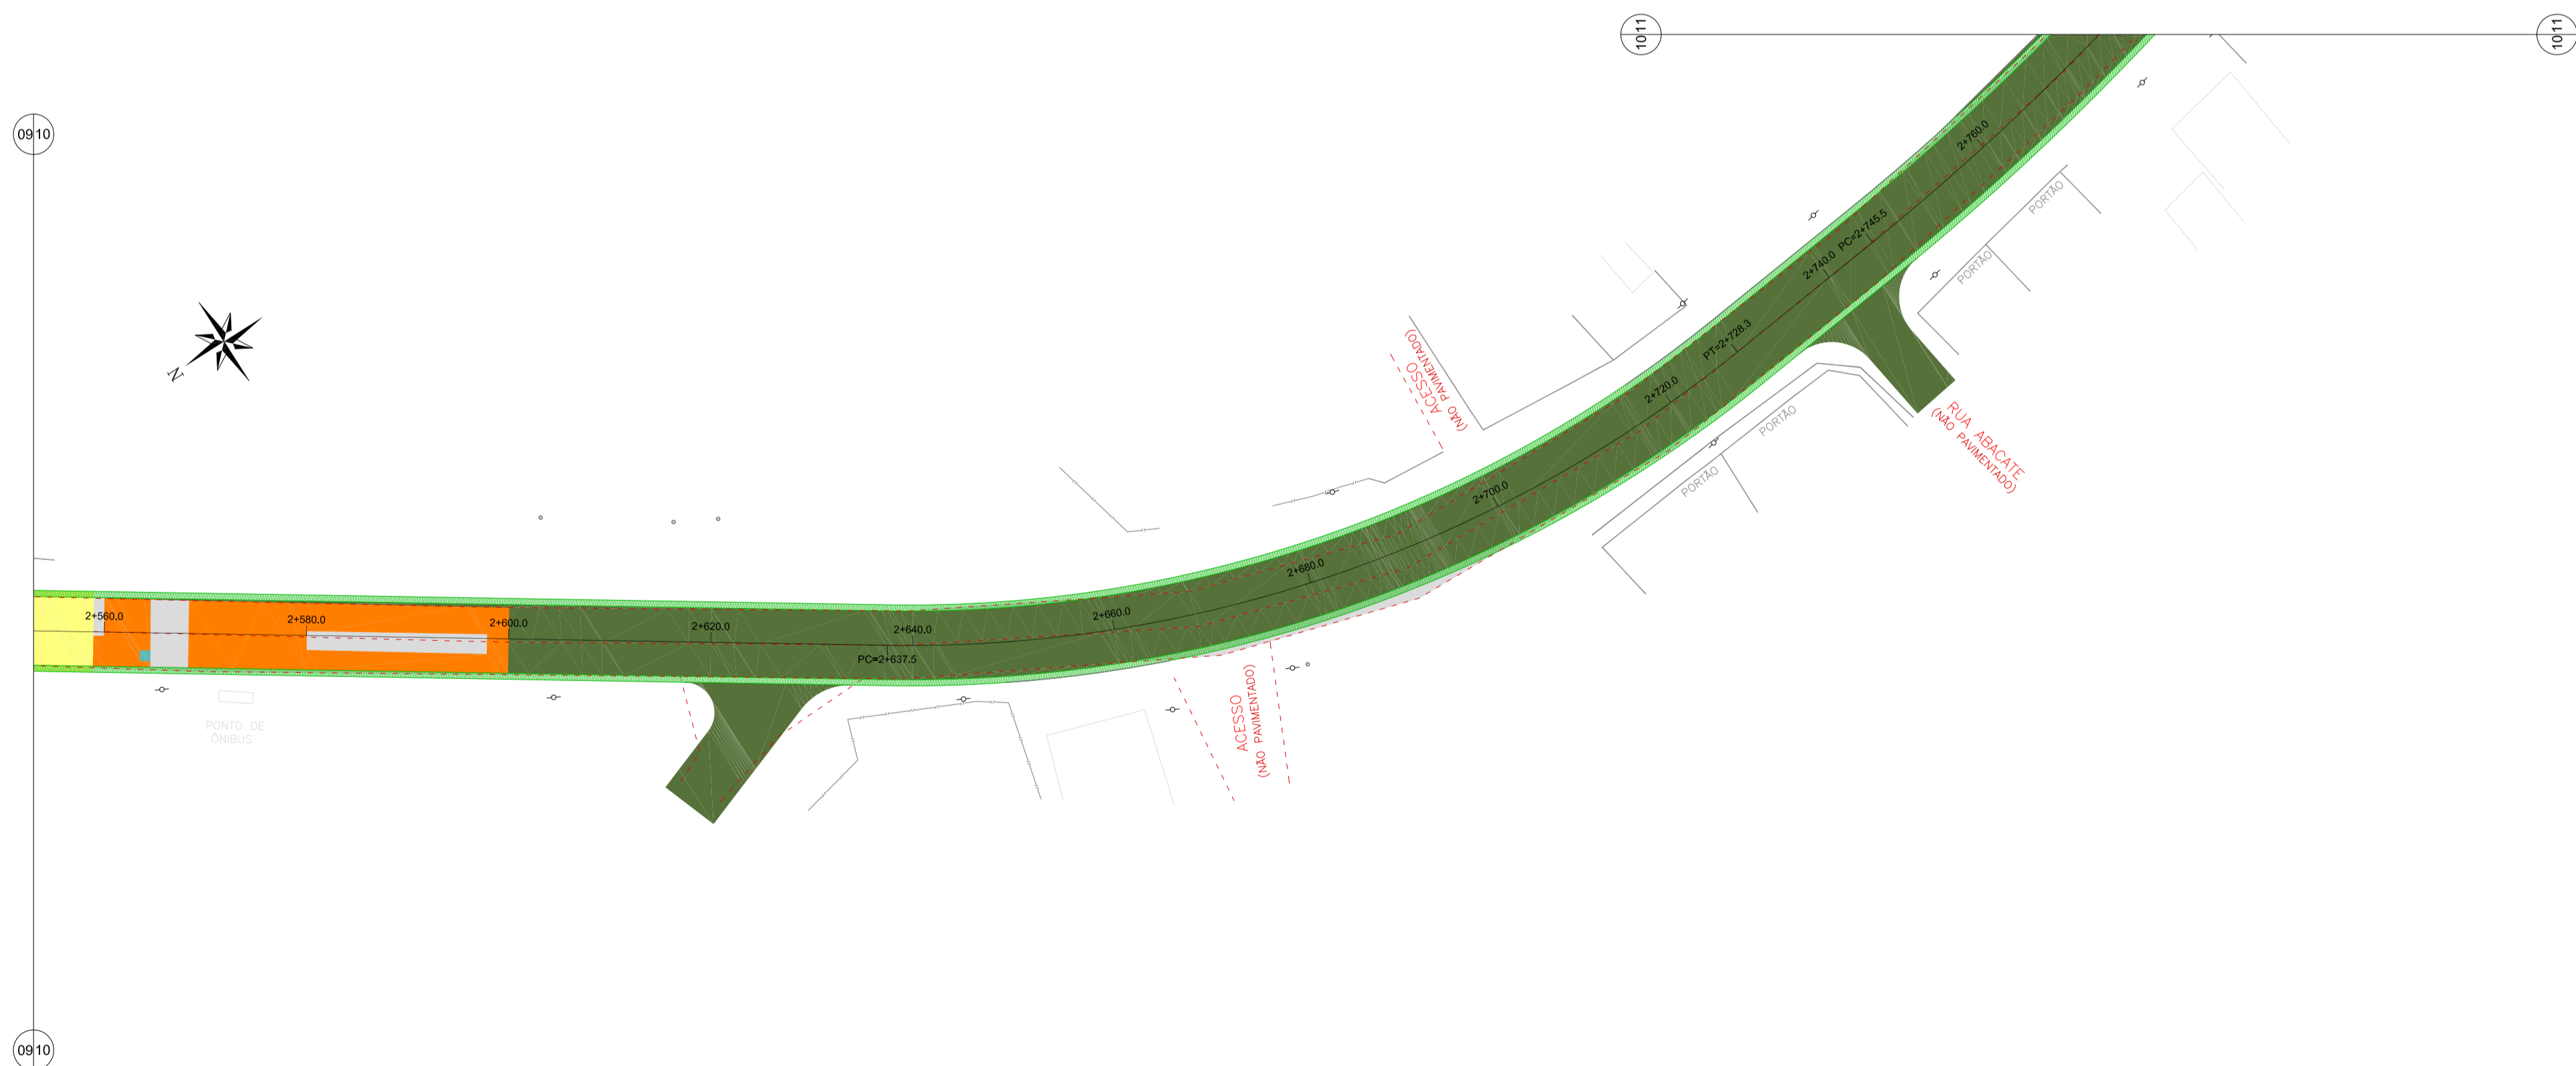
Restauração e Reconstrução do Pavimento - ARTICULAÇÃO 10 - Rua Araçá
Escala 1:500
